# Haugan 11

TUSTNA

Befaringsdato: 03.10.2025

Rapportdato: 10.10.2025

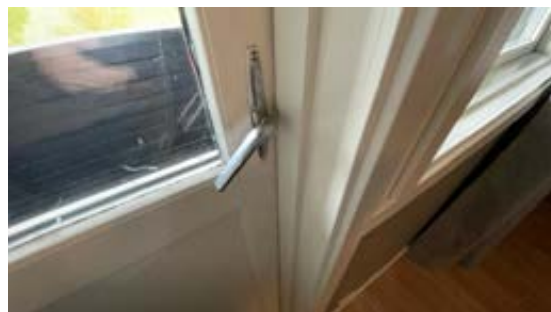
Balkongdør hovedetasje fra soverom

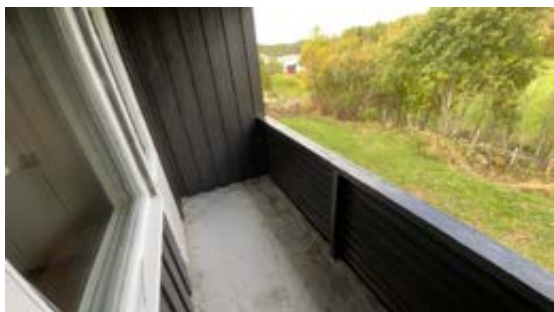
- Glassfibertekking er sårbar for bevegelser i konstruksjonene, som resulterer i rissdannelser og utettheter.

Veranda mot nord ved soverom.

Grunnet tilstand og alder må det påregnes retekking innen rimelig tid.

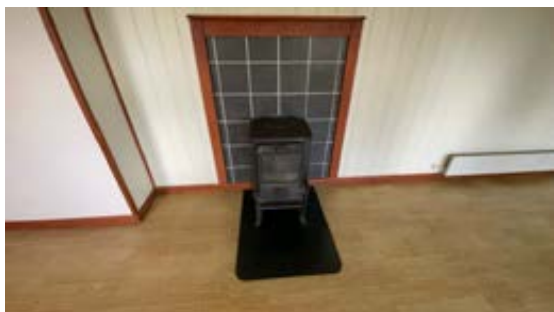
- Det er påvist sprekker i ildfast stein inne i ovnen.

Vedovn i stue/kjøkken sokkeletasje.

- Skadet stein i ovnen må skiftes ut for å lukke avviket.

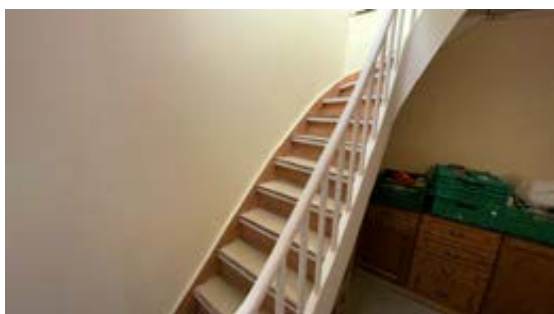
Internt trapp for hovedenhet.

- Rekkverkshøyde må endres for å tilfredsstille krav på byggemeldingstidspunktet.
- Håndløper må monteres på vegg for å tilfredsstille krav på byggetidspunktet.

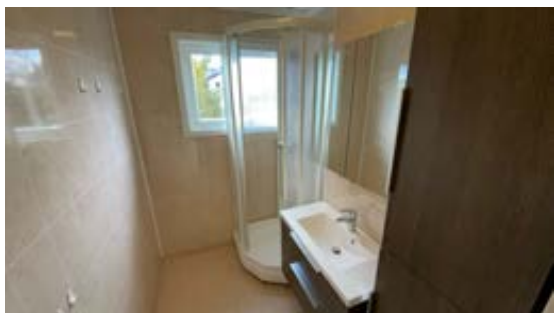
Bad hovedetasje.

- Det er vindu/dør med ikke fuktbestandige materialer i våtsonen (ved vask, dusj, badekar, osv.), løsningen eller byggematerialet er uegnet.
- Våtromsplater er ikke montert fagmessig.

Det er vindu i våtsone med ikke fuktbestandige materialer.

- Uegnete materialer må fuktbeskyttes/utskiftes.
- Dersom det ikke gjøres tiltak, kan dette medføre oppfukning, oppsvelling og forringelse av materialer over tid og fuktskader på tilstøtende konstruksjoner.
- Dersom våtromsplatene ikke er montert fagmessig, kan dette medføre utettheter som øker risikoen for fuktinntrengning bak platene. Over tid kan dette føre til oppfukning av tilstøtende konstruksjoner, noe som kan resultere i råteskader, muggvekst og eventuelle lekkasjer.

Åpne kuttkanter må forsegles.

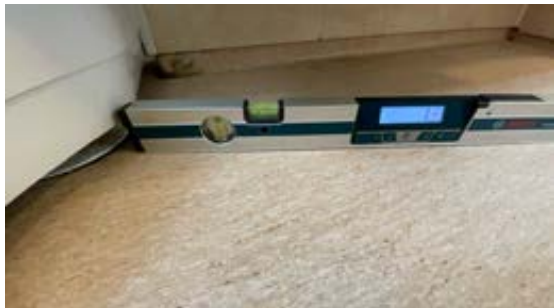
- Det er mulighet for at det kan forekomme vannlekkasje på våtrommet hvor vann ikke vil gå til sluk.
- Det er påvist avvik i fallforhold til sluk i forhold til krav i forskrift på byggetidspunktet.
- Målinger viser at det ikke er fall til sluk (motfall).

Motfall ved sluk på 1 mm/meter.

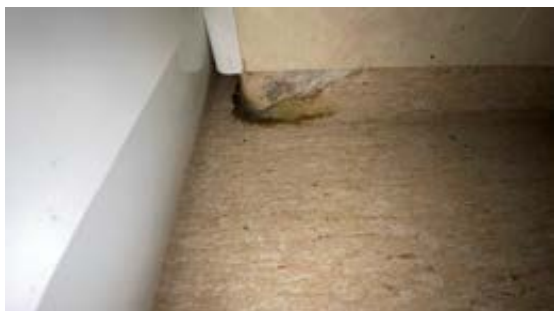
Tegn på ufagmessig tekking/skjøting ved utvendig hjørne på sokkel.

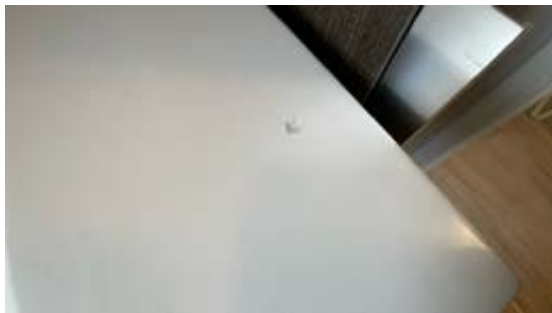
- Det er påvist riss/sprekker i utstyr på våtrommet.

- Riss er vanligvis overfladiske skader i servantens overflate eller glasur. Konsekvensene av riss er hovedsakelig kosmetiske.

Sår i vask.

Utbedring/skifting av skuffer må påregnes.

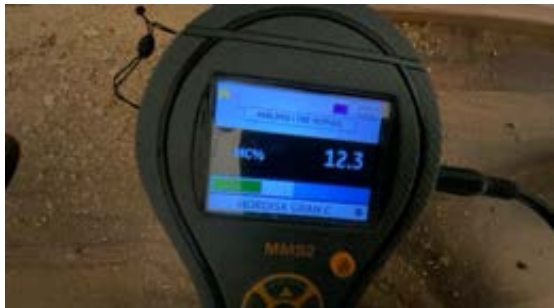
Fuktkvotemåling (vekt%) i konstruksjonen ble målt til 12,3.

Det ble målt 12,3 vekt% ved piggmåling på dagens befaring.

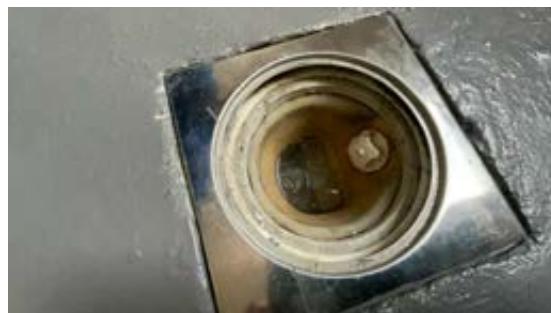
TG3 settes grunnet manglende tettesjikt mot tilstøtende rom i våtsoner, med fare for fuktskader i tilstøtende konstruksjoner.

Plastsluk fra byggeår.

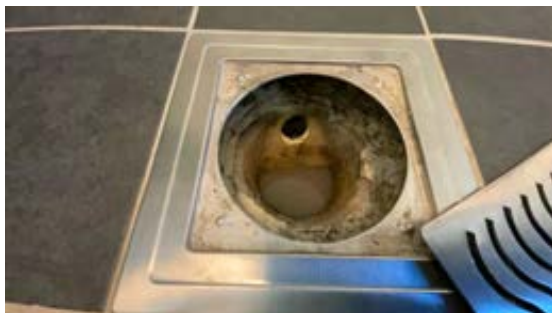
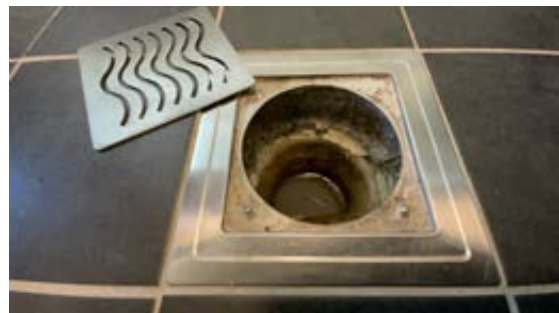
- Det er påvist mangelfull/feil utførelse rundt rørgjennomføringer e.l. som gir fare for fukt i konstruksjonen i våtsone.
- Mer enn halvparten av forventet brukstid er passert på slukløsningen.

Plastsluk,

- Sluket må sjekkes og rengjøres jevnlig.
- Overvåk tilstanden jevnlig. For å få tilstandsgrad 0 eller 1 må slukløsningen skiftes ut og sannsynligvis må også membransjiktet skiftes/utbedres. Det er imidlertid vanskelig å si noe om tidspunktet for når dette er nødvendig.
- Eldre sluk av plast er ofte utsatt for lekkasjer og særlig i overganger. Eventuelle lekkasjer kan medføre fuktskader på tiliggende konstruksjoner.
- Løsningen/utførelsen rundt rørgjennomføringer gir fare for fukt inn i konstruksjoner.
- Konsekvensen er at det kan oppstå fuktskader i konstruksjonen bak overflatematerialet. Vann kan trenge inn gjennom utette rørgjennomføringer og forårsake fuktskader ved fukttilførsel gjennom enten bruksvann eller lekkasjevann.

Etablering av tettesjikt ved sokkel/våtsoner må påregnes.

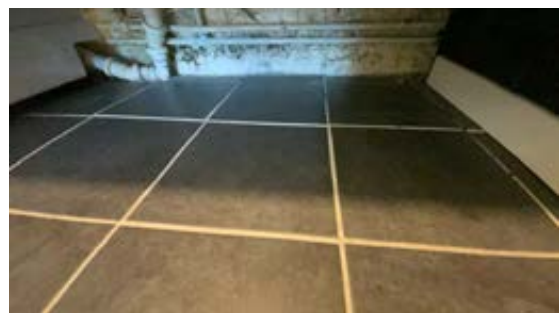
Ikke fagmessig/dokumentert tetting ved rørgjennomføring i gulv.

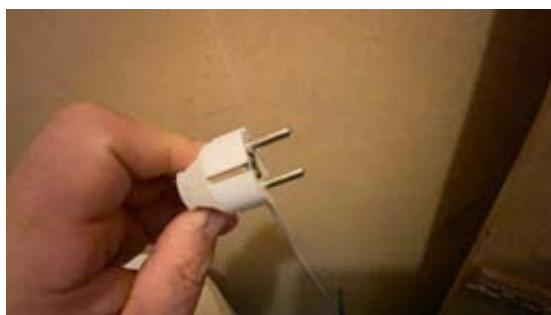
Ingen svimerker på støpsel.

- Det bør etableres tilfredsstillende el-tilkobling etter gjeldende forskrift.

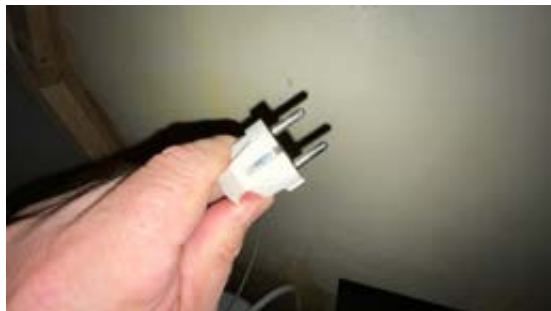
Ingen svimerker på støpsel.

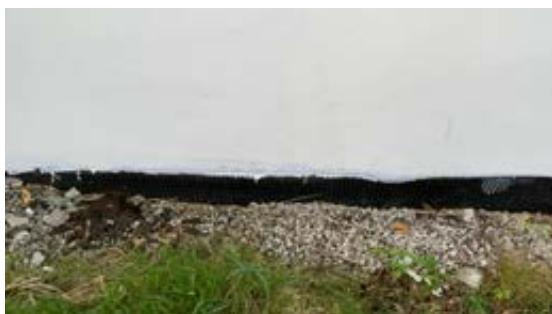
Topplst mangler stedvis.
