# Nessaveien 93. Neverdal

ENEBOLIG OVER 2 ETASJER + KJELLER M/ OPPUSSINGSBEHOV

# Nessaveien 93

Befaringsdato: 06.05.2026

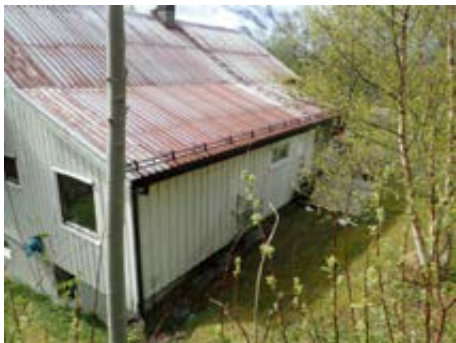
Avflasset maling

Rengjøre og lakkere taktekke.

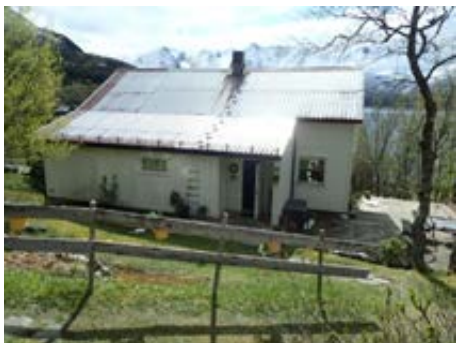
Malingavflasset taktekke

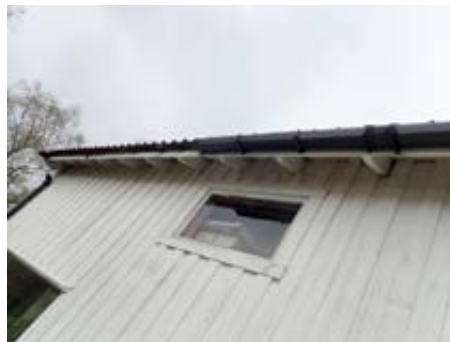
Takrenne mangler

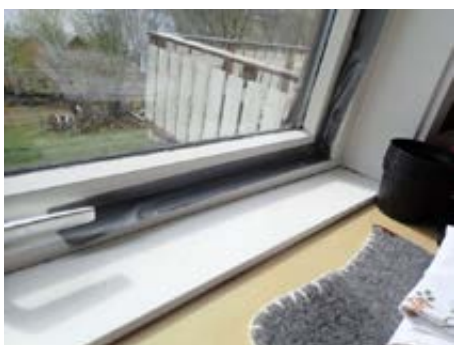
Tapet vindu

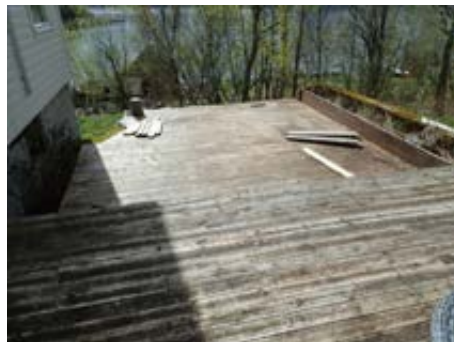
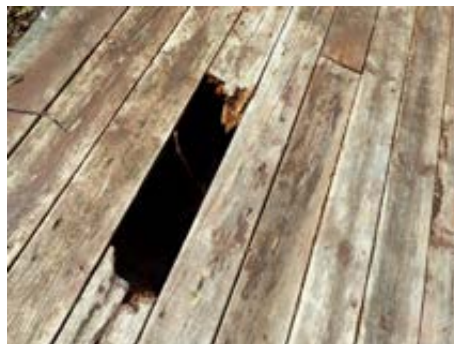
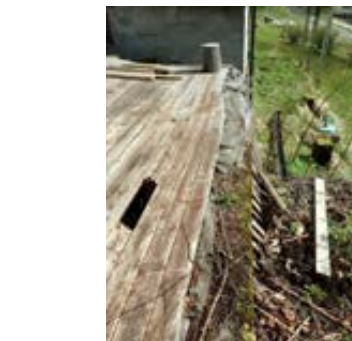
Balkonger, terrasser og rom under balkonger - 1 - 2: Terrasse ved hovedinngang-  
Store råteskader i terrassene. Fare for å trø i gjennom bordene er overhengende.

## TG 3 Balkonger, terrasser og rom under balkonger - 1 - 2

Store deler av konstruksjon må skiftes. Rekkverk må monteres ved terrasse slutt over støttemur.

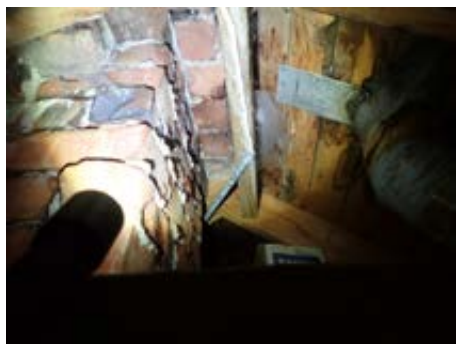
- Det er påvist sprekker og/eller riss i pipe.

teglpipe på kvisten

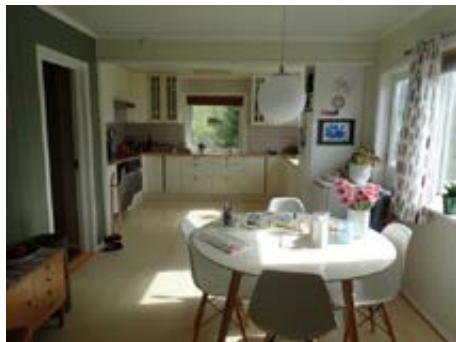
Kjøkken

- Det er påvist skader på overflater/kjøkkeninnredning utover normal slitasjegrad.

Fuktskader på dør ved oppvaskkum.

Fuktskadet dør

Fuktsikre dørene under oppvaskkum.

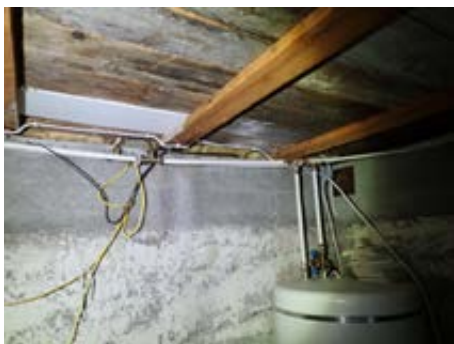
Kobberrør

Anlegget må sjekkes av fagperson, som må utføre eventuelle tiltak på anlegget.

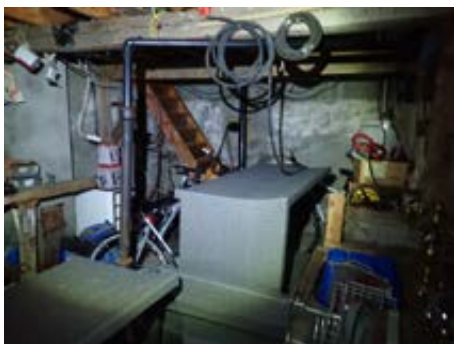
- Det er ikke behov for utbedringstiltak siden anlegget fungerer i dag, men ut ifra alder kan skader plutselig oppstå på eldre anlegg.
- I forbindelse med oppgradering av våtrom vil det være naturlig med utskiftning av rør.
- Eldre avløpsrør har blant annet større sannsynlighet for lekkasjer, noe som kan føre til omfattende og kostbare vannskader i boliger.
- Skal avviket lukkes, må løsning på lufting av kloakk etableres.
- Skal avviket lukkes må løsning på lufting av kloakk dokumenteres/fremvises.

Avløpsrør

Før en ev. avhending av boligen anbefales derfor dette sjekke. Slitasje på armaturer kommenteres ikke.
