# Skarsvollveien 10 Tverlandet

STOR ENEBOLIG CA. 200 KVM. MED OPPUSSINGSBEHOV

# Skarsvollveien 10

Befaringsdato: 03.09.2025

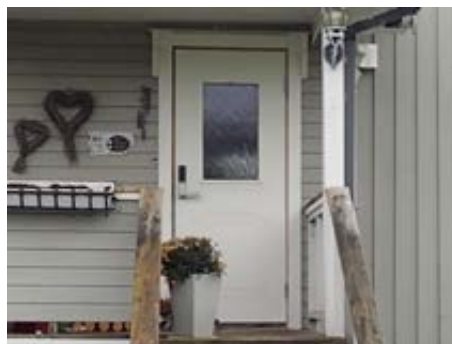
Defekt hovedinngangsdør.

Ny hovedinngangsdør må byttes

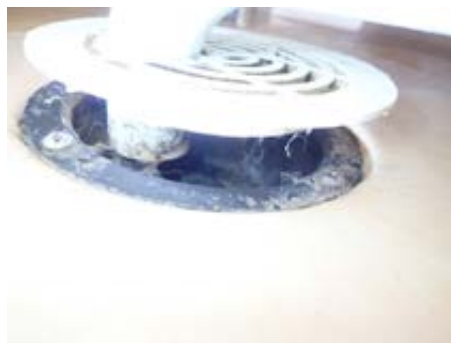
Sluk - delvis under dusjkabinett

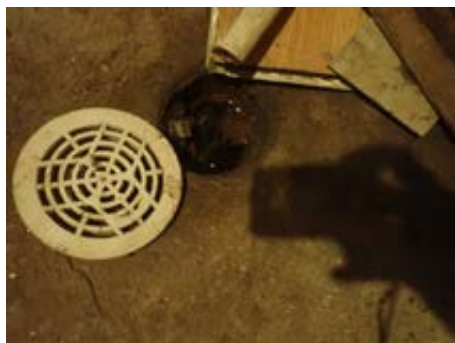
Jernsluk

Vaskerommet bør flyttes til et egnet sted i kjelleren med større takhøyde.
