# Dypingveien 40 - Bogøy

FLOTT SMÅBRUK, 315 DEKAR I NATURSKJØNNE OMGIVELSER

# Dypingveien 40

# LANDBRUKSTAKST

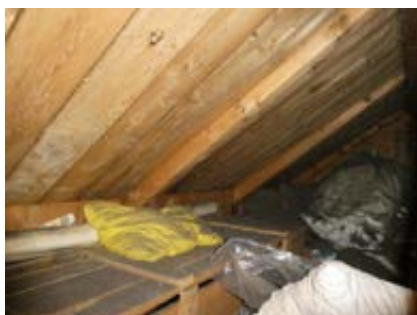
Kneloft med lagringsplass.

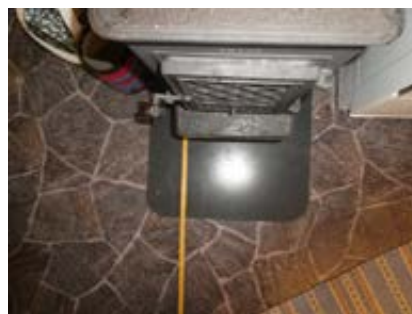
- Avstanden mellom ildstedet og brennbart materiale er for liten.
- Det er påvist sprekker og/eller riss i pipe.
- Pipevanger er ikke synlige.

Litt kort avstand til brennbart materiale. Plate under ovn bør ikke være under 30 cm ut fra sotluke.

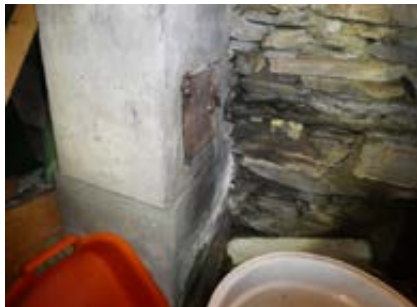
Det er vanninnslag i krypekjeller under stue

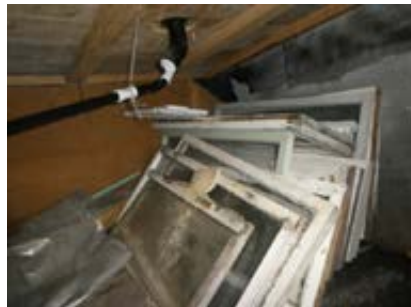
Organiske materialer må fjernes fra kryperom under bad. rommet må ventileres tilstrekkelig.
