SMØLA

Strandveien 1

Enebolig | BRA-i/BRA Total 153/153 kvm | 4 soverom

# Tilstandsrapport

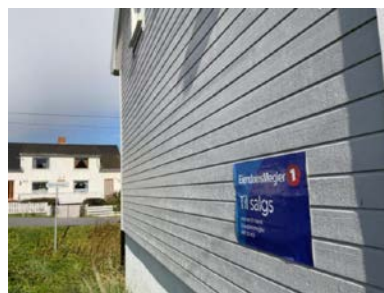
Oppdatert bordkledning på vestvegg, dato er ukjent.

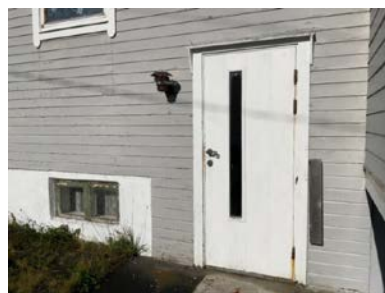
Malt ytterdør med 2-lags glassfelt.

- Det er viktig å utbedre eller skifte ut skadde dører. Omfanget av skadene bør vurderes, og årsaken til eventuell fuktpåvirkning må utbedres for å sikre en varig løsning. Gjelder balkongdør og dør inn til sokkeletasje.
- Avvik rundt innsettsdetaljer kan føre til utettheter, med risiko for fuktinntrenging, trekk og varmetap.
- Det anbefales å vedlikeholde, reparere eller skifte ut skadet treverk for å sikre funksjon og levetid. Dør til sokkeletasje må påregnes skiftet.
- Vanskelig betjening kan tyde på slitasje eller skjevheter, og kan føre til redusert funksjon og tetthet. Balkongdør lot seg ikke åpne ved dagens befaring, det samme gjelder dør til sokkeletasje. Utskiftning av disse dørene må påregnes.
- Kondensering på enkelte glass har medført fuktskader i treverk som kan medføre utskiftningsbehov av enkelte dører.

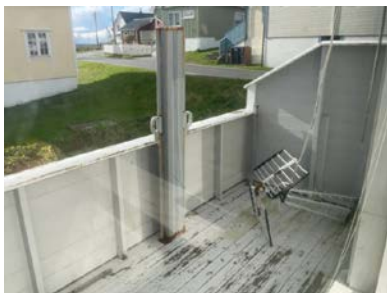
- Mangelfull eller svekket innfesting kan føre til redusert bæreevne og i verste fall fare for svikt eller sammenbrudd. Bjelkesko er kun skrudd inn i bordkledninger og bjelkesko er sterkt korrosjonsskadet.
- Det anbefales å få utført en fagkyndig vurdering og forsterke eller utbedre innfestingen for å sikre trygg bruk.
- Fukt- og råteskader kan føre til svekket konstruksjon og redusert bæreevne, med risiko for videre skadeutvikling.
- Råteskadede konstruksjoner må skiftes ut.
- Konsekvensen er at rekkverket ikke gir tilstrekkelig fallsikring i henhold til dagens krav, noe som medfører økt risiko for fallulykker og behov for utbedring for å oppnå tilfredsstillende sikkerhet. Rekkverk ble målt til 87 cm.

Sydvendt altan.

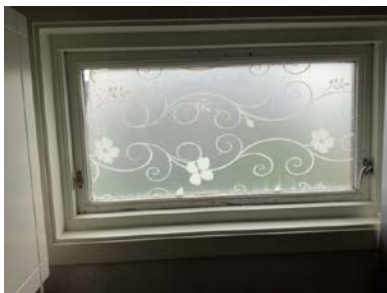
Vindu i våtsone.

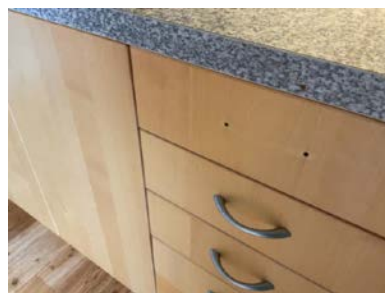
Noen fronter mangler håndtak.

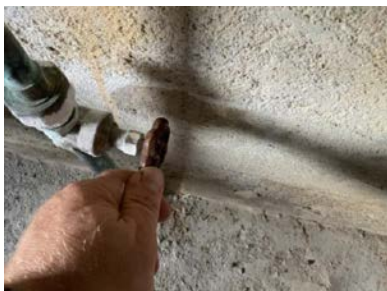
Stoppekrane er ikke funksjonell.

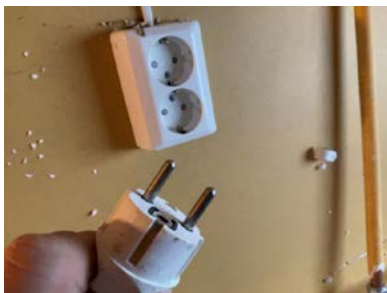
Ingen svimerker på stikk ed dagens befaring.

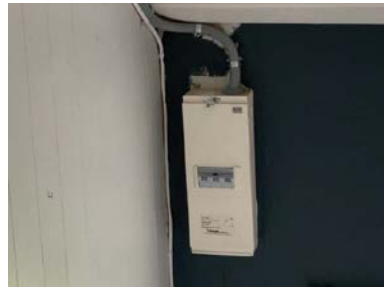
Oppgradert inntakssikring.
