# St. Jetmund-vegen 25

ÅHEIM

Enebolig med sentral beliggenhet i Åheim | 3 sov

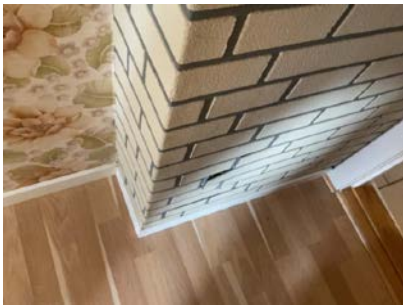
Løse fasade "stein".

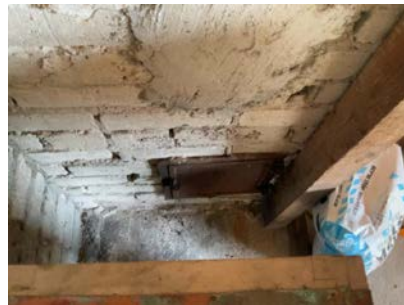
Trevirke < 30 cm fra sotluke.

- Det er viktig å fjerne eller flytte brennbart materiale slik at avstandskrav i henhold til gjeldende regler overholdes.

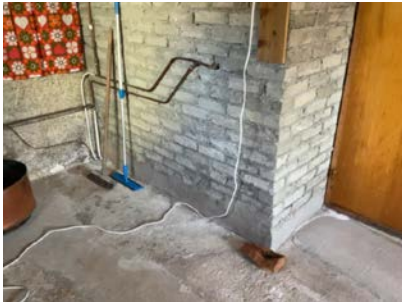
Murvegg mot dusj.

- Våtrommet må totalrenoveres. Alle forhold med tettesjikt, våtsone, sluk m.m. må dokumenteres.

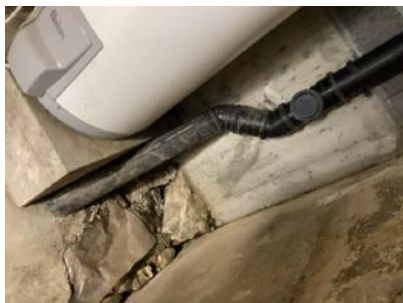
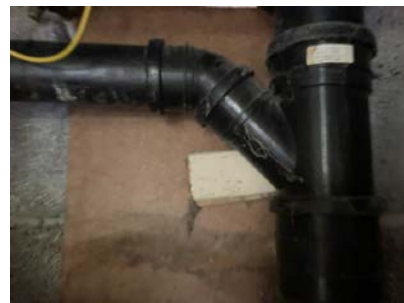
Innvendige avløpsrør er av PP plastrør.

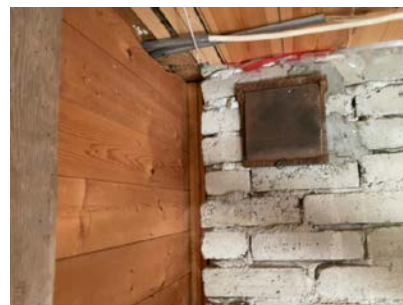
- Det er påvist mangelfull ventilasjon på ett eller flere rom i boligen.

- Det bør etableres veggventiler/vindusventiler i alle oppholdsrom som ikke har det.

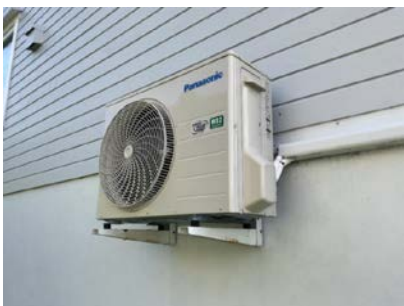
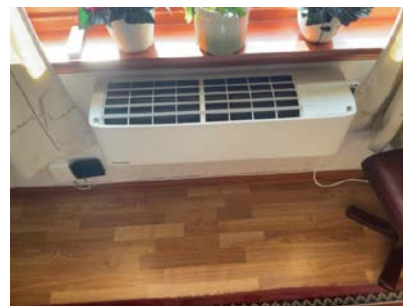
Det er luft-til-luft varmepumpe, ny i 2025. Elektrisk, vedfyring. Varmekabler på bad.

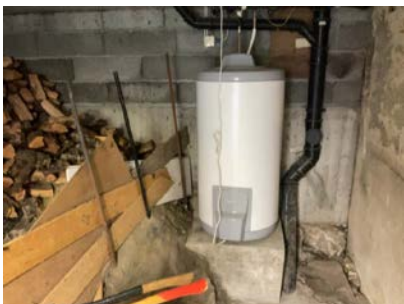
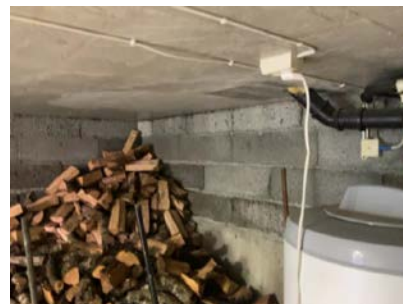
- Mangelfull el-tilkobling kan innebære økt risiko for elektrisk feil, brannfare og redusert sikkerhet.

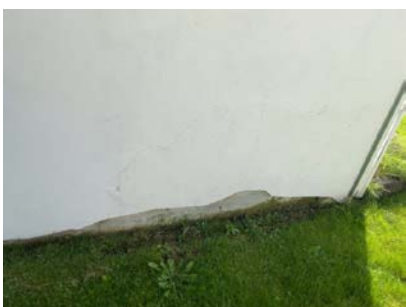
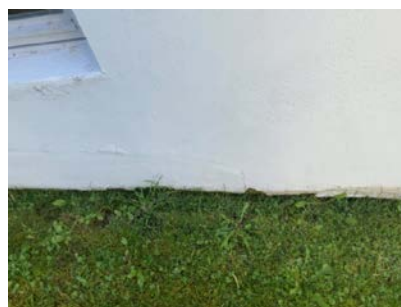
- Grunnmuren har sprekkdannelser.

- Lokal utbedring må utføres.

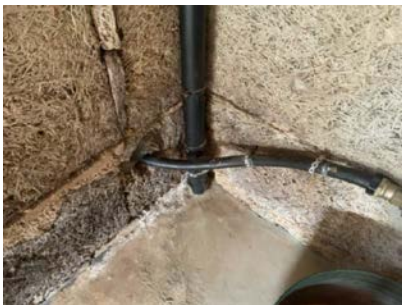
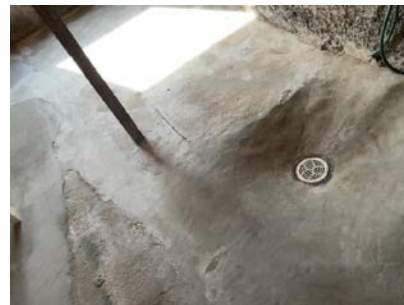
- Eldre vannledninger har økt risiko for svikt, med fare for lekkasjer og vannskader.
- Det anbefales å gjennomføre tilstandskontroll (f.eks. TV-inspeksjon) og utarbeide en plan for eventuell rehabilitering eller utskifting av de mest utsatte strekningene.
