Sørlandsvegen 1513

Enebolig med utsikt over Tingvollfjorden, hage og garasje i naturskjønne omgivelser.

Adresse	Sørlandsvegen 1513 6637 FLEMMÅ
Prisantydning	Kr 700 000,-
Omkostninger	Kr 36 490,-
Totalpris	Kr 736 490,-
BRA-i/BRA Total	192/227 m ²
Eierform	Eiet
Boligtype	Enebolig
Byggeår	1953
Soverom	3
Etasje	3

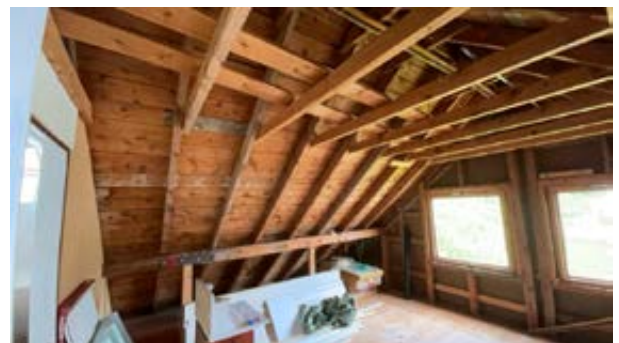
Takkonstruksjon

Avvik: • Det er begrenset/dårlig ventilering av takkonstruksjonen.

- Det er påvist avvik rundt gjennomføringer i takflaten.
- Det er påvist fuktskjolder/skader i takkonstruksjonen.

- Lokal utbedring bør utføres.
- Lufting/ventilering bør forbedres.

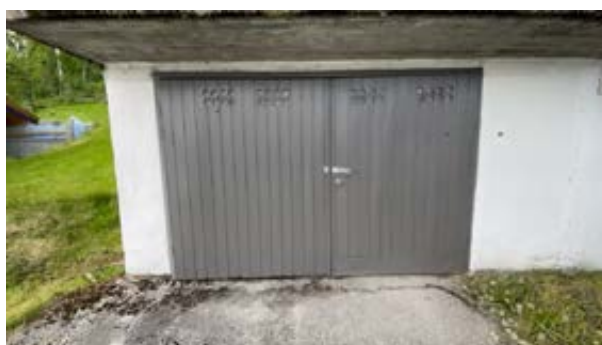
Dobbel manuell slagport i malt tre ved garasje.

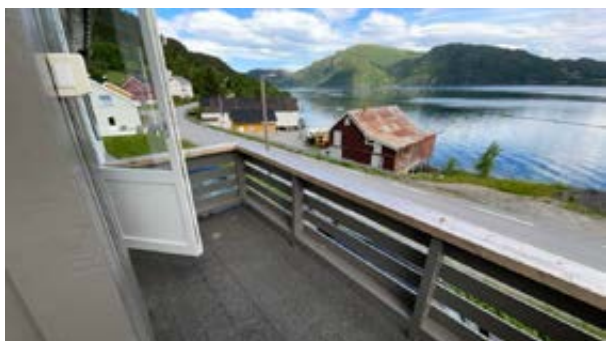
Altan mot øst.

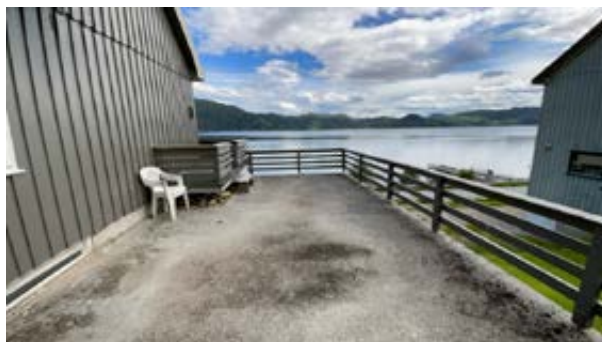
TG3 settes på grunn av råteskader og manglende tettesjikt over garasje.

Altan/terrasse over garasje mot syd.

- Råteskadede konstruksjoner må skiftes ut.

Tettesjikt over garasje må etableres.

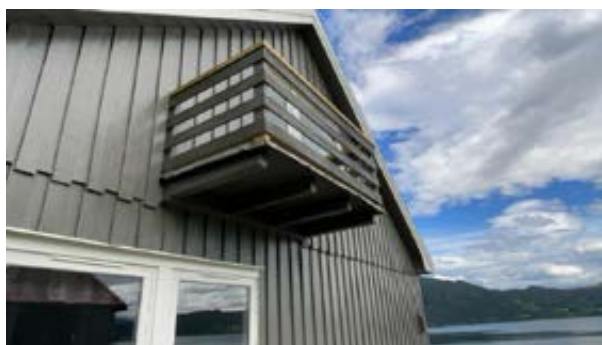
Balkong mot syd

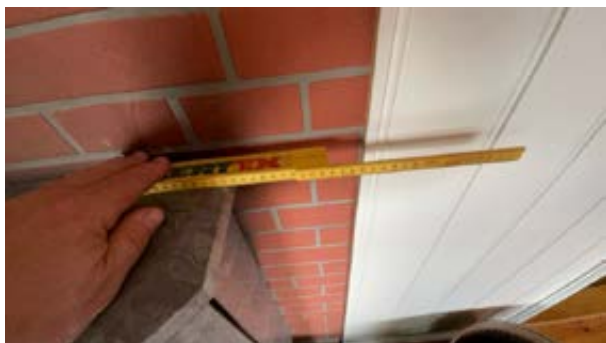
Ikke 300 mm til brannbart materiale.

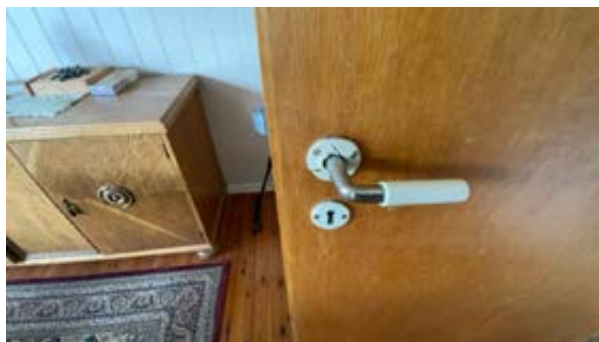
Defekt vrider.

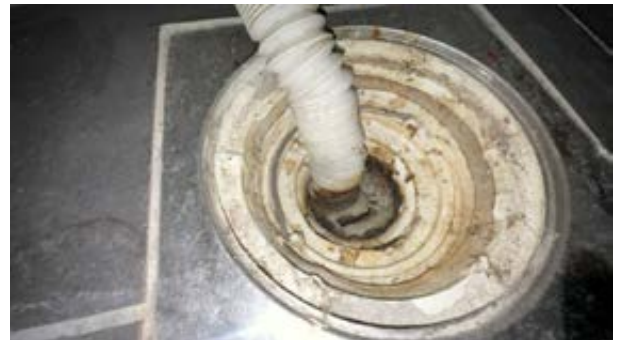
- Det er påvist mangelfull/feil utførelse rundt rørgjennomføringer e.l. som gir fare for fukt i konstruksjonen i våtsoner.
- Mer enn halvparten av forventet brukstid er passert på membranløsningen.
- Sluk har begrenset mulighet for inspeksjon og rengjøring.

Plastsluk.

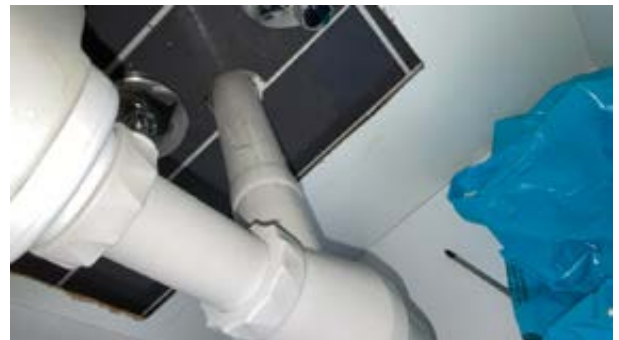
- Konsekvensen er at det kan oppstå fuktskader i konstruksjonen bak overflatematerialet. Vann kan trenge inn gjennom utette rørgjennomføringer og forårsake fuktskader ved fuktilførsel gjennom enten bruksvann eller lekkasjevann.

Ikke synlig mansjett ved avløp i vegg under innredning.

- Når sluket har begrenset tilgang, er det vanskelig å rengjøre sluket og å inspisere den for å oppdage skader i membranen/fuger rundt sluket, som er avgjørende for å forhindre lekkasjer.
- Det er viktig å merke seg at levetiden til en membran varierer basert på kvalitet, installasjon og bruk. Eldre membraner kan bli sprø og sprekke opp, noe som fører til at de mister sin vanntettende funksjon. Dette kan resultere i vannlekkasjer gjennom vegger og gulv og fuktskader.
- Overvåk konstruksjonen jevnlig. For å få tilstandsgrad 0 eller 1 må løsningen utbedres, men tidspunktet for når dette er nødvendig er vanskelig å si noe om.
- Det må foretas utbedring for å unngå fuktskader i konstruksjonen.
- Løsningen/utførelsen rundt rørgjennomføringer gir fare for fukt inn i konstruksjoner.
- Det må foretas lokale tiltak for å utbedre utettheter på våtrommet.

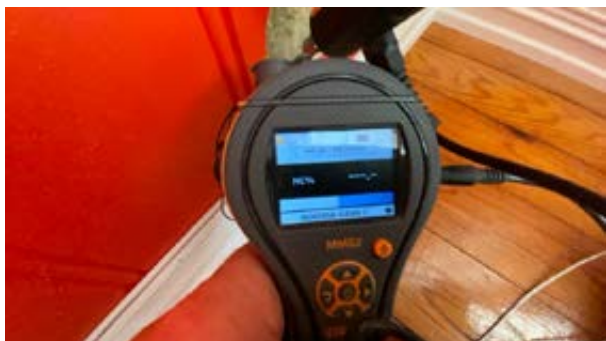
Hulltaking er foretatt uten å påvise unormale forhold.
Hulltaking er foretatt i tilstøtende stue bak dusjkabinett.
Fuktkvotemåling (vekt%) i konstruksjonen ble målt til under 7.

Det ble målt under 7 vekt%.

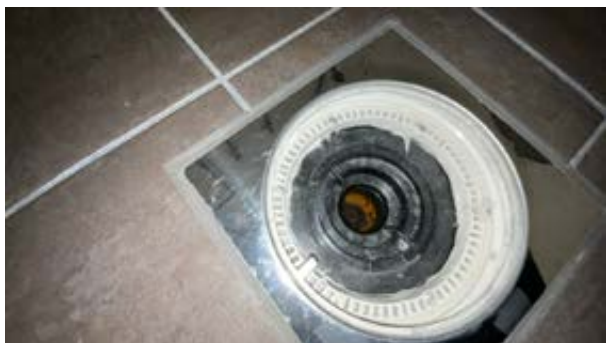
Det er plastsluk og ukjent tettesjikt/membran i henhold til foto/bilde fra eier fremvist ved befaring
Utført av saneringsfirma etter vannskade i henhold til eier.
TG3 settes grunnet manglende tettesjikt på våtsoner vegger.

Plastsluk

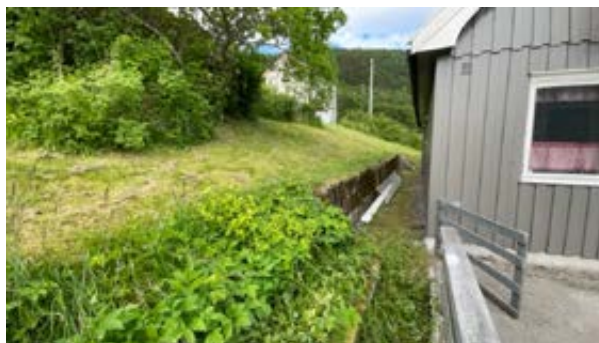
Skrått terreng fra vest mot øst.

Redrenering, terrengjusteringer må påregnes.
