# Storlandsvegen 320

GJEMNES

# Vedlegg

## STORLANDSVEGEN 320

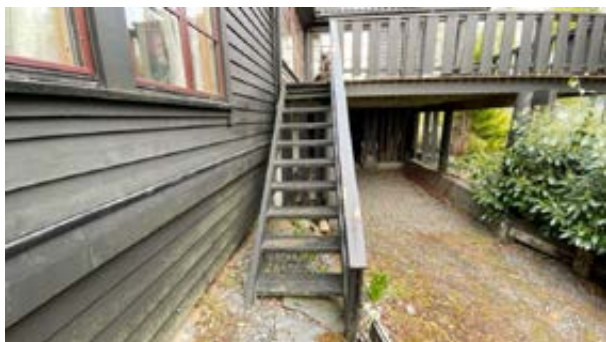
Trapp opp til terrasse i front.

- Råteskadede konstruksjoner må skiftes ut.

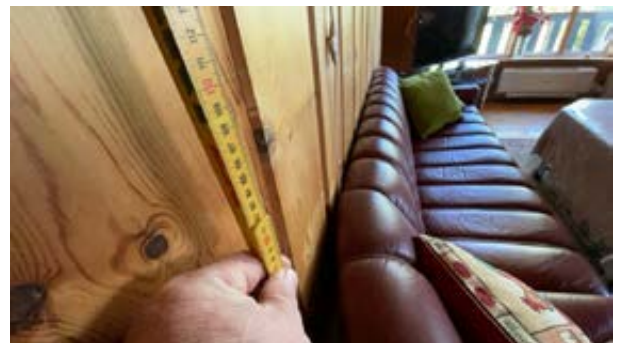
Stue/kjøkken: Det ble målt totalavvik på 40 mm (+/- 20 mm) og totalavvik på 17 (+/- 8,5 mm) ved 2,0 meters lengde.

Årsak ved stort avvik skyldes delvis nytt gulv etablert på det gamle kjøkkengulvet etter tidligere vannskade.

108,6 cm. Stue/kjøkken.

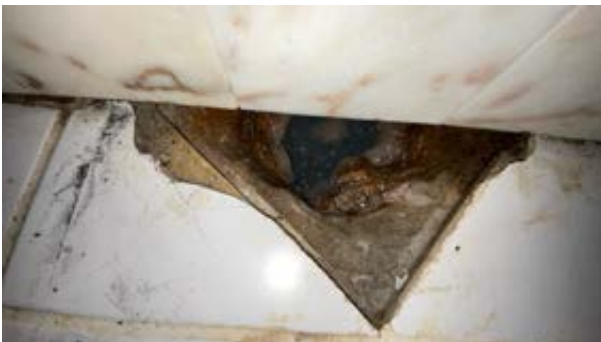
Støpejernssluk delvis under badekar.

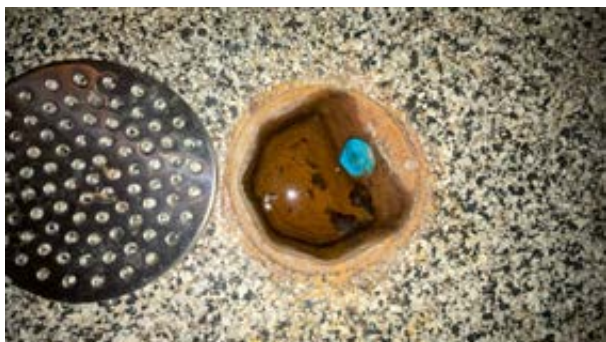
Støpejernssluk uten klemring.

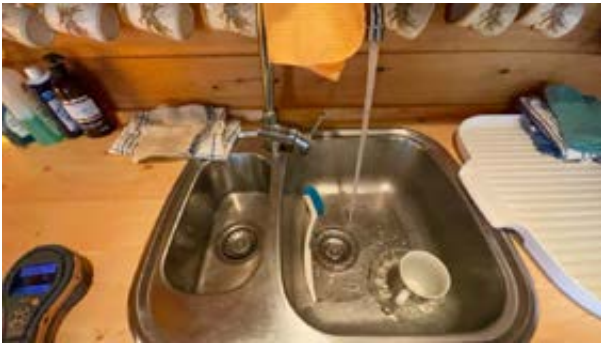
Noe lavt vanntrykk ved dagens befaring.

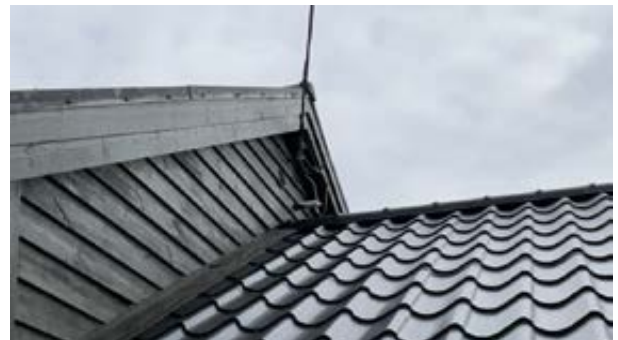
Luftinntak.

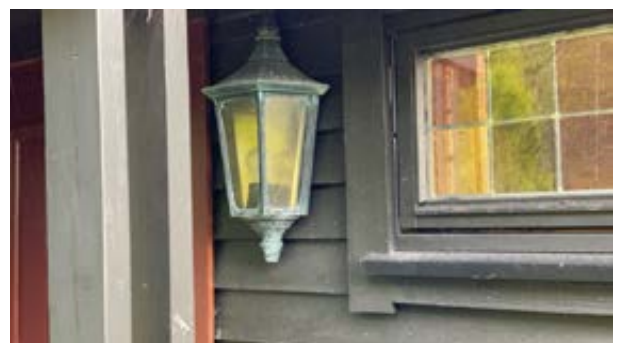
Utelys.

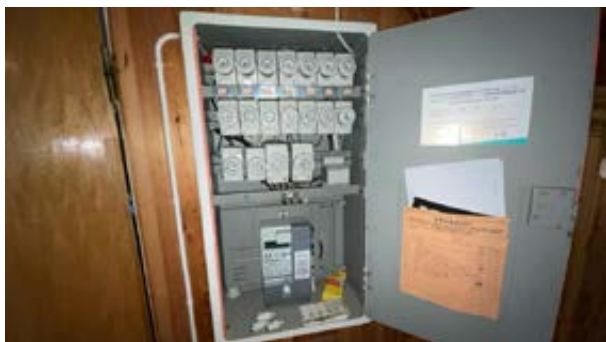
Sikringskap.

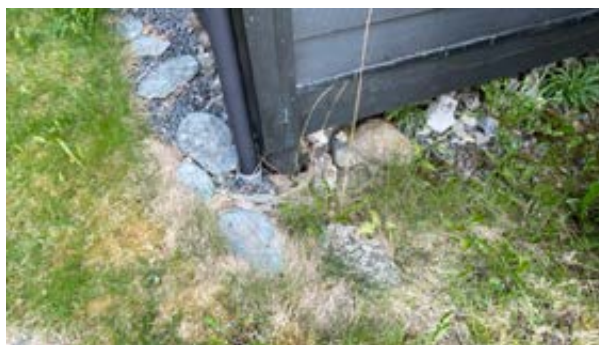
Kreosotpåle.

Spekking av riss/sprekker og overflatebehandling må påregnes. Dokumentasjon/utførelse av fundamentering på påler bør innhentes/utføres.

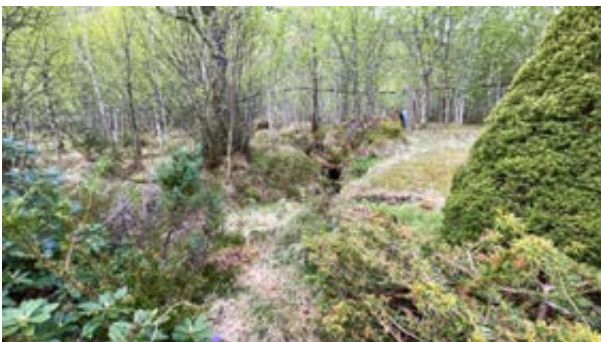
BELL/LØK PÅ DELER AV EIENDOMMEN PÅ OVERSIDEN MOT FJELLET.

- Ytterligere undersøkelser anbefales.
