# Hesthaugvegen 15

**Bud- sjarmerende enebolig med garasje, 4 soverom, 2 stuer og fin hage! Kveldssol**

Befaringsdato: 24.06.2026

Rapportdato: 30.06.2026

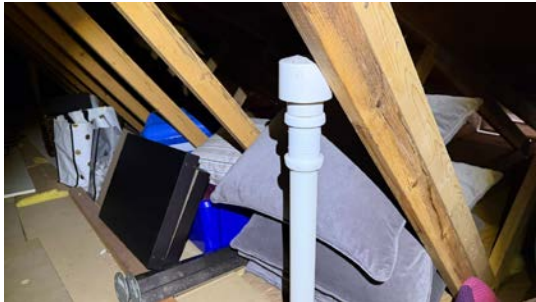
Avvik: • Det er ikke påvist tilfredsstillende lufting av avløpsanlegget.

Kloakkluftingen er avsluttet på loftet og tilkoblet durgoventil

Det anbefales å vurdere etablering av forskriftsmessig primærløsning for kloakklufting i henhold til gjeldende norske krav. Durgo-ventilen kan eventuelt benyttes som sekundær ventilasjon dersom dette vurderes teknisk forsvarlig.
