# Eggesbøvegen 59

**Frittliggende enebolig på sjøtomt | Garasje og romslig tomt dels avsatt til naust | Sjelden mulighet med strandsone**

Befaringsdato: 14.11.2025

Rapportdato: 01.12.2025

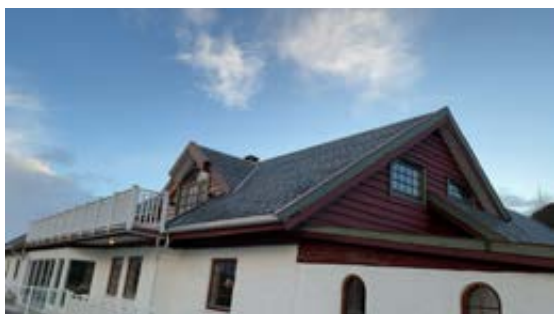
Oversiktsbilde

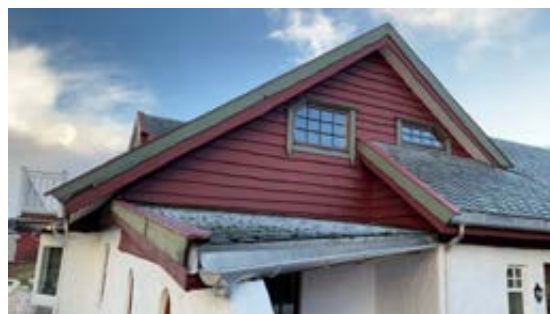
Oversiktsbilde, overbygg uteplass

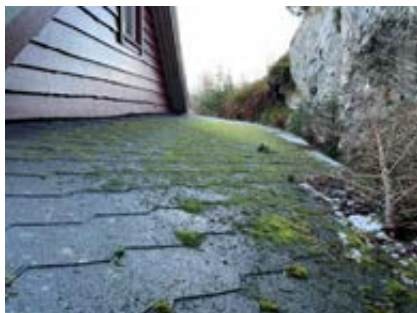
Avvik på alder gjelder ikke skifertaktekking, men gjelder annen takteking og undertak. Det er en del mose på tilbygg bak garasje.

Se eget punkt vedrørende bod bak garasje og for bod mot øst. For bod bak garasje det fuktmerker i nedre del, og dette kan skyldes fukt som trekker inn fra nedre del/avslutning ved raft. Utettheter i takshingel kan heller ikke utelukkes, jf alder. For bod ved vinterhage/øst kan det skyldes forhold ved mønebeslag (inndrev), forhold ved takteking kan heller ikke utelukkes.

Taktekking tilbygg

Det bør gjennomføres ytterligere undersøkelser for å avdekke eventuelle skjulte skader, spesielt der det er fuktmerker og mulig utetthet i takshingel.

Tiltak for å utbedre fuktproblematikk og eventuelle utettheter bør iverksettes for å unngå videre fuktskader og redusert levetid på takkonstruksjonen i tilbygget.

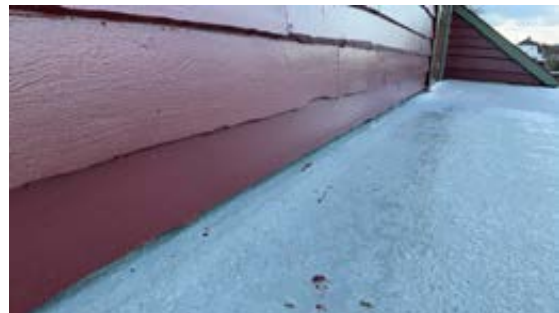
Kort avstand til underliggende flate

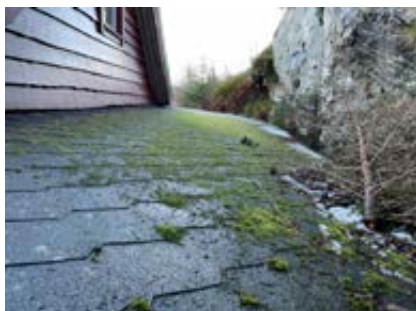
Kort avstand til underliggende flate

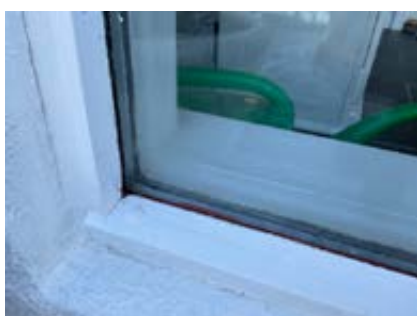
- Det er påvist avvik rundt innsettsdetaljer.
- Det er påvist noen glassruter som er punktert eller sprukne.
- Det er påvist vinduer med fukt/råteskader.
- Karmene i vinduer er slitte og det er sprekker i trevirket.

Punktert vindu, vinterhage

Vinduer med fukt- og råteskader(tg3) bør skiftes ut for å hindre videre svekkelse og redusere risikoen for vanninntrengning og følgeskader på omkringliggende konstruksjoner.

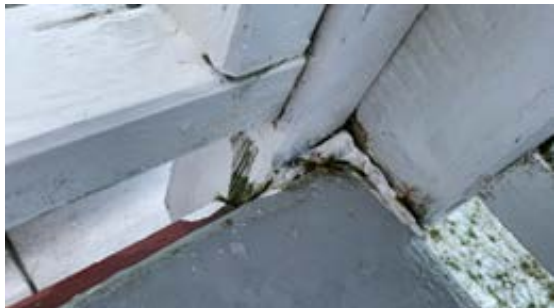
Avslitt maling

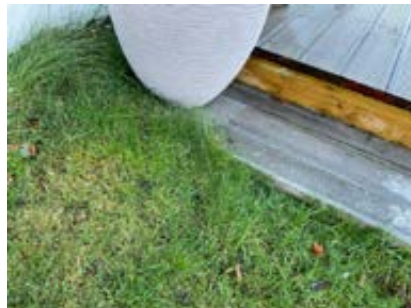
Konstruksjoner mot grunnen

Trekonstruksjoner som er montert mot eller nær terreng bør følges opp med jevnlig ettersyn og vedlikehold for å hindre råteskader og skader på materialer.

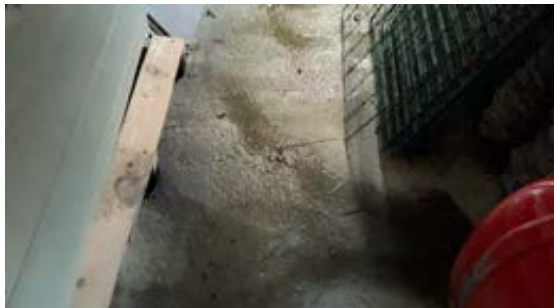
Det trenger vann/fukt inn i rommet , med rennende vann på gulv(tg3).

Det er fuktmerker på undertak nede ved takfot, det er målt fuktkvote prosent 26% på disse felta. (tg3).

Vann på gulv

Det bør iverksettes tiltak for å utbedre lekkasjer og hindre videre vanninntrenging, for eksempel ved å tette overganger, sikre tilfredsstillende drenering, pusse leca/lettklinker-mur utvendig og montere takrennesystem.

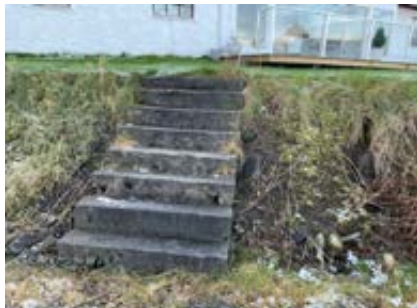
Betongtrapp
