# Tyrivegen 22

ELVERUM

# Reklamasjonsrapport

Skadenummer 2022A 453788 AA A

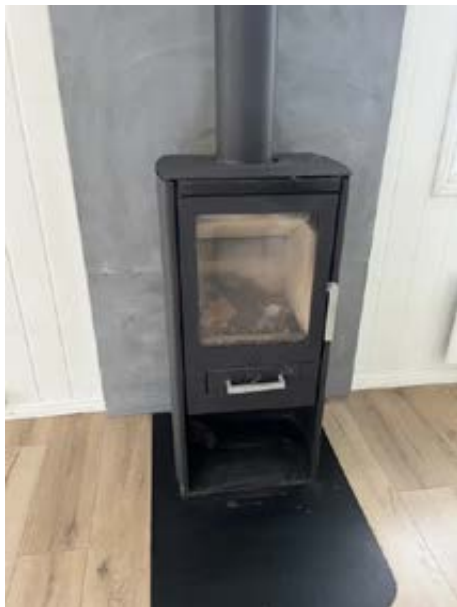
Ildsted 1.etg

Det oppfordres alltid til og kontakte lokalt brannvesen for undersøkelse av feil/mangler

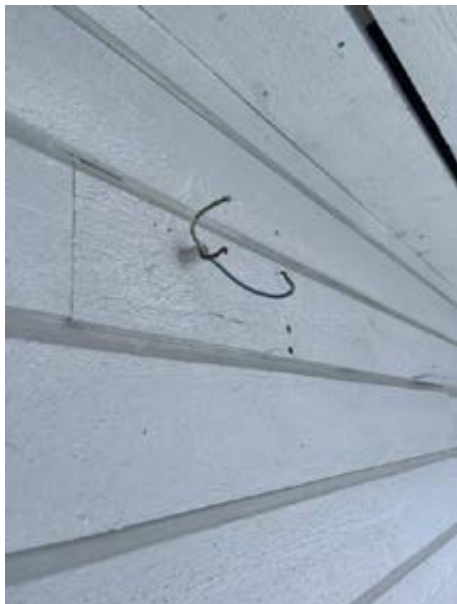
Oversiktsbilde EL-skap

Uisolerte ledninger utvendig

| Anbefaler utvidet el-kontroll.<br>Isolere løse ledninger og feste løse stikkontakt(er) | |

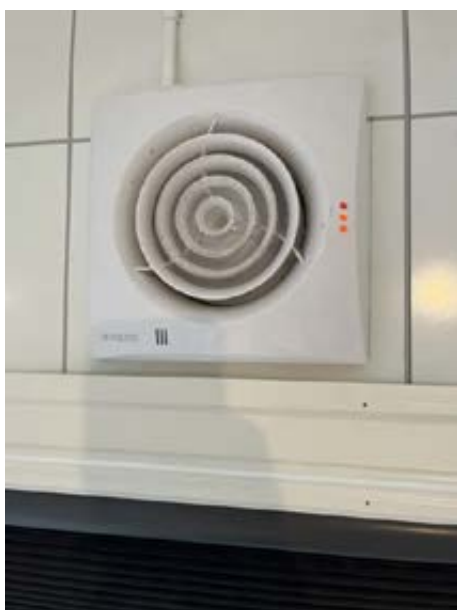
Elektrisk vifte

- Skifte avtrekksvifte på bad til ny med fuktstyring
- Installere luft/luft-varmepumpe

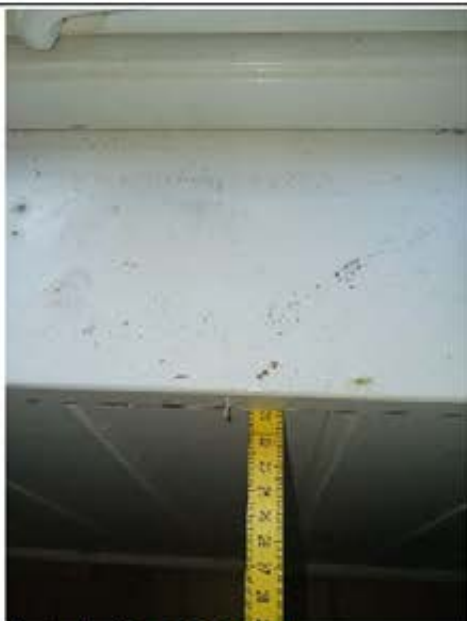
Ved befaringen ble nedre karmlist ved stuevindu vest demontert for kontroll. Ingen påvist dampsperre. Meterstokk kunne skyves inn til bakside av antatt vindsperre evt. kledningsbord. Tilsvarende forhold ved glippe under fotlist på soverom 2.etasje syd, samt glippe under terskel til ytterdør.

Vindu 1.etasje. Avlest 206 mm

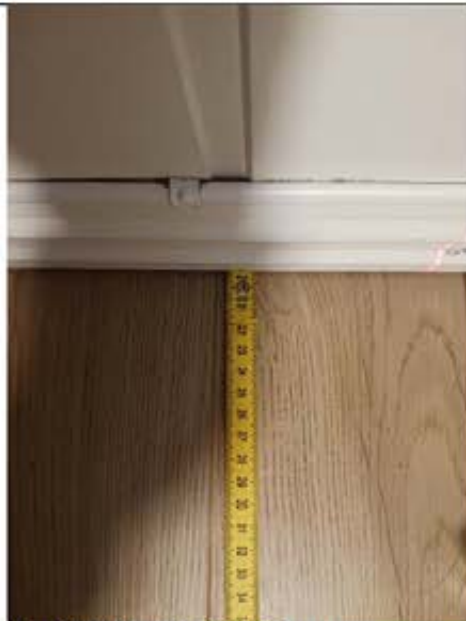
Glippe under fotlist 2.et. Avlest 198mm

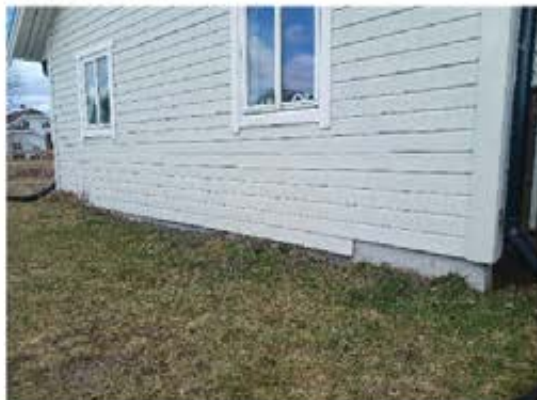
Fasadefelt ved tidligere garasjeport

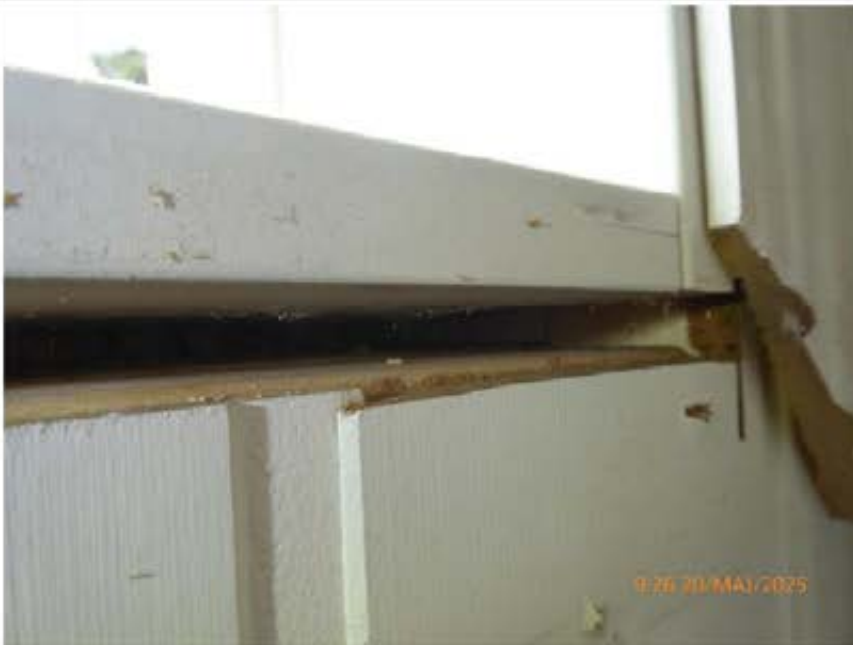
Vindu kjøkken sør.

Utelatt dampsperre på innside av yttervegger og utelatt isolasjon i vindusutføring 1 etasje er avvik fra TEK 10 og anbefalinger fra Byggforsk.

Ingen synlig dampsperre ved  
demontering av listverk.  
Vindusutføring er ikke isolert.

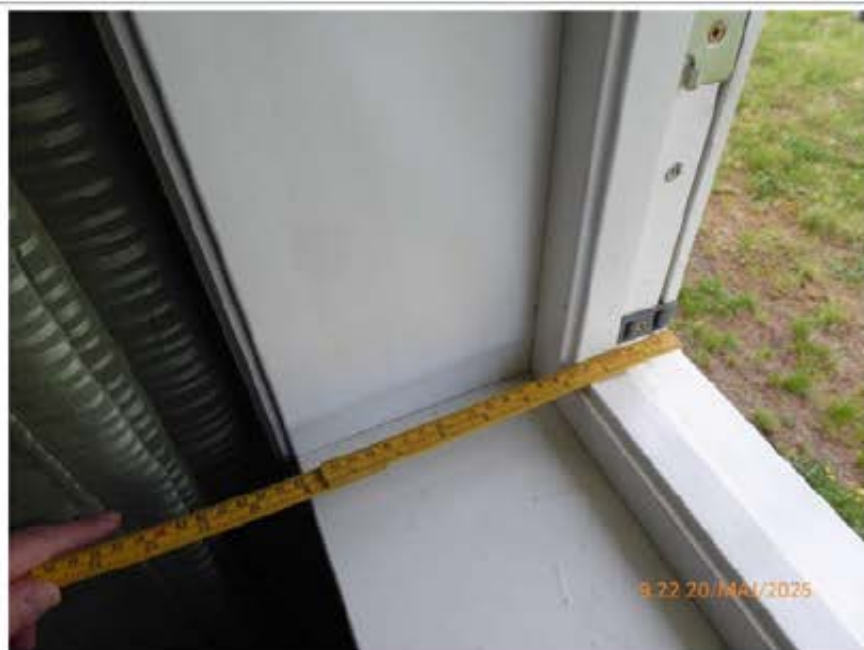
Vindu trapp vest.

Yttervegg har en vurdert isolasjonstykkelse 200 mm etter fratrekk av innvendige veggplater og listverk.

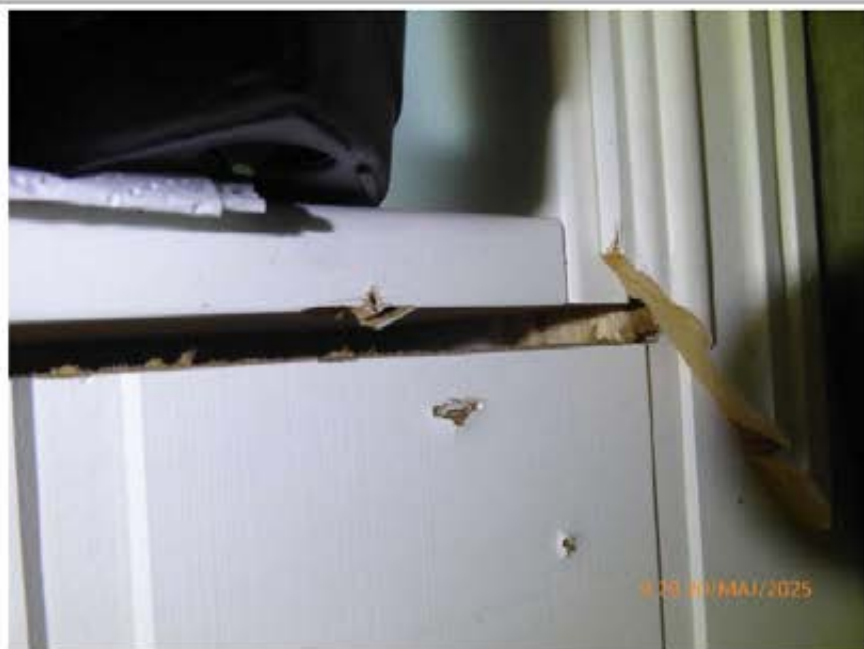
Vindu trapp vest.

Ingen synlig dampsperre ved demontering av listverk.  
Vindusutforing er ikke isolert.

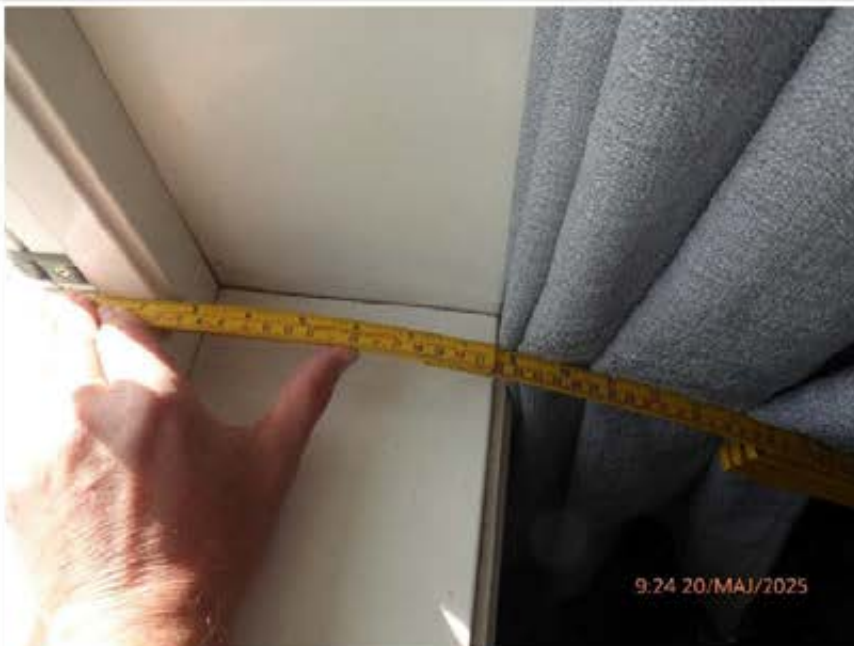
Vindu kontor øst.

Yttervegg har en vurdert isolasjonstykkelse 200 mm etter fratrekk av innvendige veggplater og listverk.

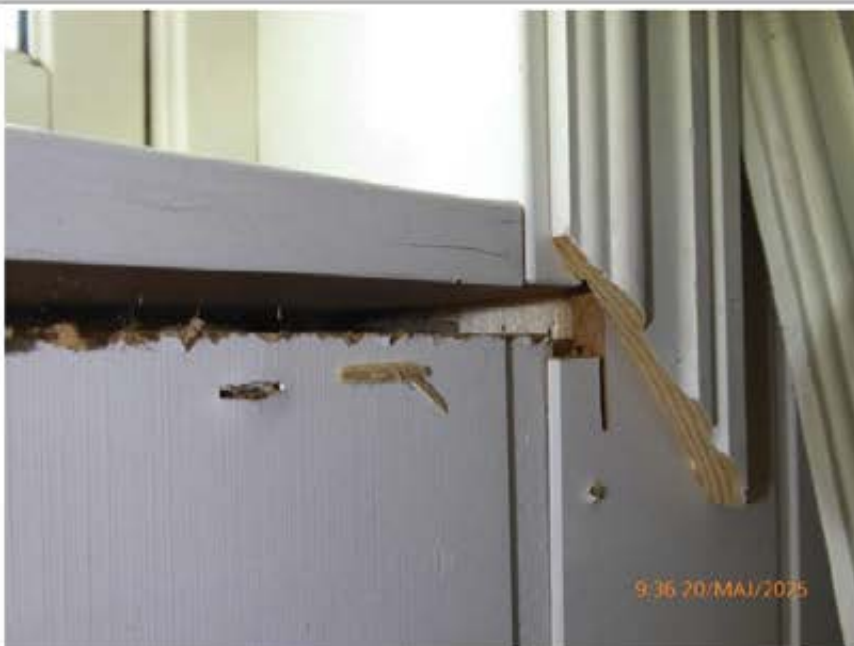
Vindu kontor øst.

Ingen synlig dampsperre ved demontering av listverk.  
Vindusutføring er ikke isolert.

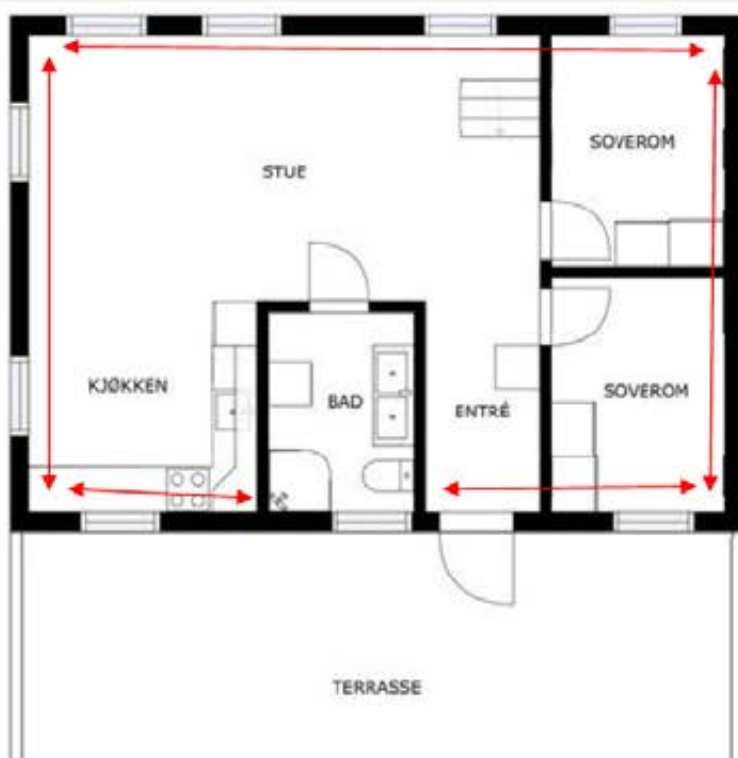
Piler markerer yttervegger som blir  
berørt i 1 etasje.

Yttervegg på bad har montert  
baderomsplater og skal ikke ha  
dampsperre bak disse.

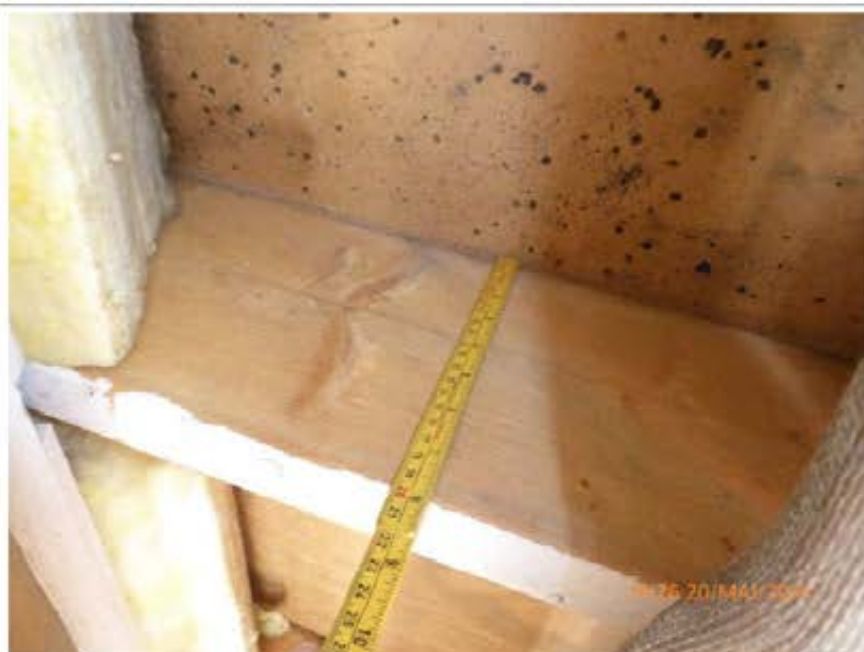
Takbjelker med dimensjon 36x198.

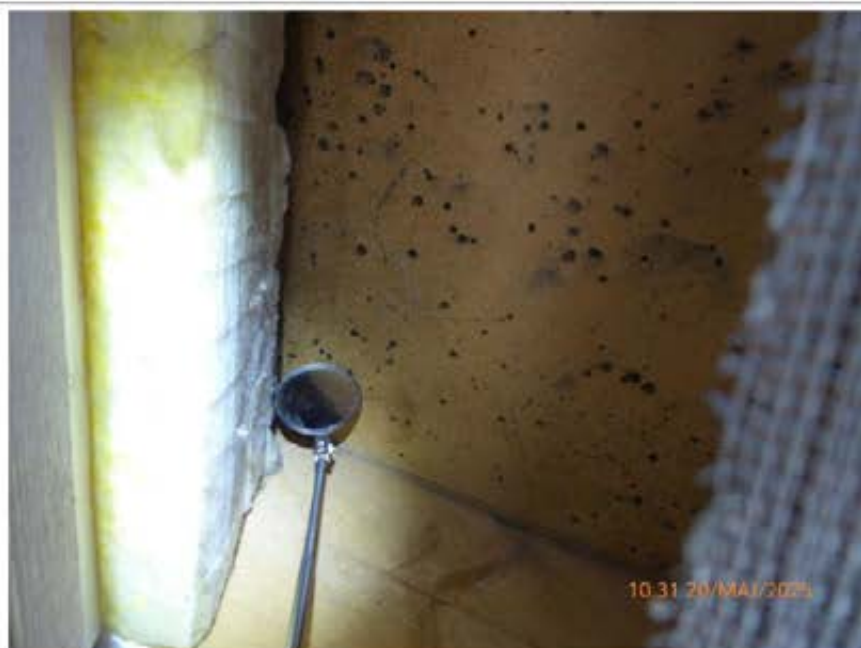
Begrenset med lufting mellom isolasjon og undertak. Det kan være årsak til muggvekst på undertak av huntonit.

Det er avdekket soppskader i 3-4 felt på undertak mot øst. Det er vurdert soppskader på hele taket på begge sider grunnet ikke montert vindsperre og begrenset lufting.

- De/remontering av snøfanger 5 meter.
- De/remontering av stigetrinn 6 stk og plattform feier 1 stk.
- De/remontering av pipeblekk for stålppe 1 stk
- Riv/nye isbord med blekk 20 meter.
- De/remontering av takstein 120 m2.
- Riv/nye lekter 48x48 mm 120 m2.
- Riv/nye sløyfer 36x48 mm 120 m2.
- Riv/nytt undertak sutakplater 120 m2.
- Riv/nytt forkantblekk til takrenne 24 meter.
- Montering nye 48x48 lekter på takstoler 120 m2.
- Etterisolering 50 mm rockwool 120 m2.
- Montering av vindsperre med klemlekter 120 m2.
- Montering nye 48x48 lekter for lufting 120 m2.
- Montering av ekstra vindskier pga nye høyder 20 meter.
- Stilas rundt bygget inkl opp/nedrigg og transport 160 m2.

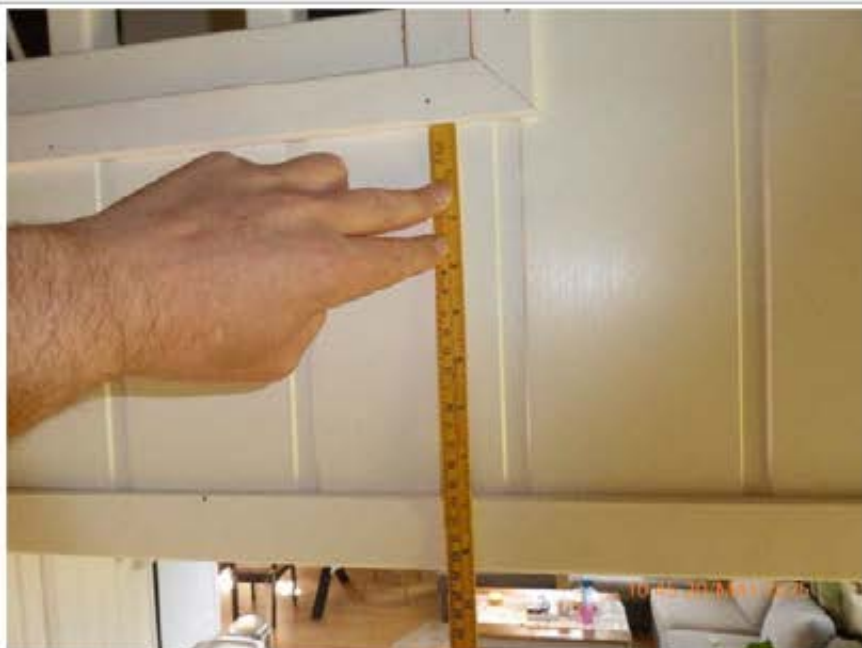
Tykkelse etasjeskille er målt til ca 200 mm.

Ved å sette inn en limtredrager med 2 stk limtresøyler i forlengelse av baderomsvegg til kjøkken yttervegg i 1 etasje, vil drager støtte oppunder bjelker på soverom sør. Limtredrager kan jekkes opp noe for å rette opp gulv. Dette vil også eliminere knirk i gulv.

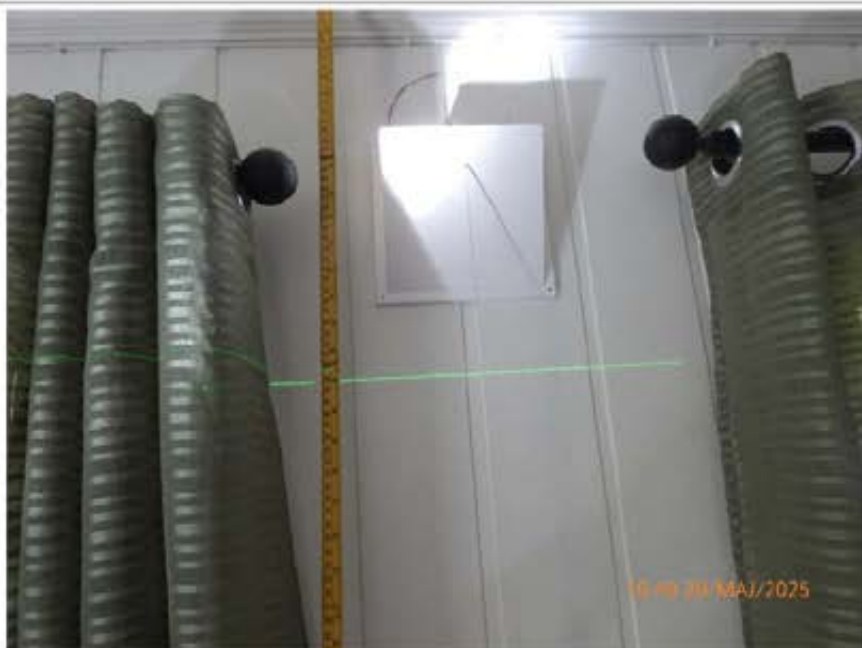
Lasermåling 1 etasje vestvegg 42,3 cm.

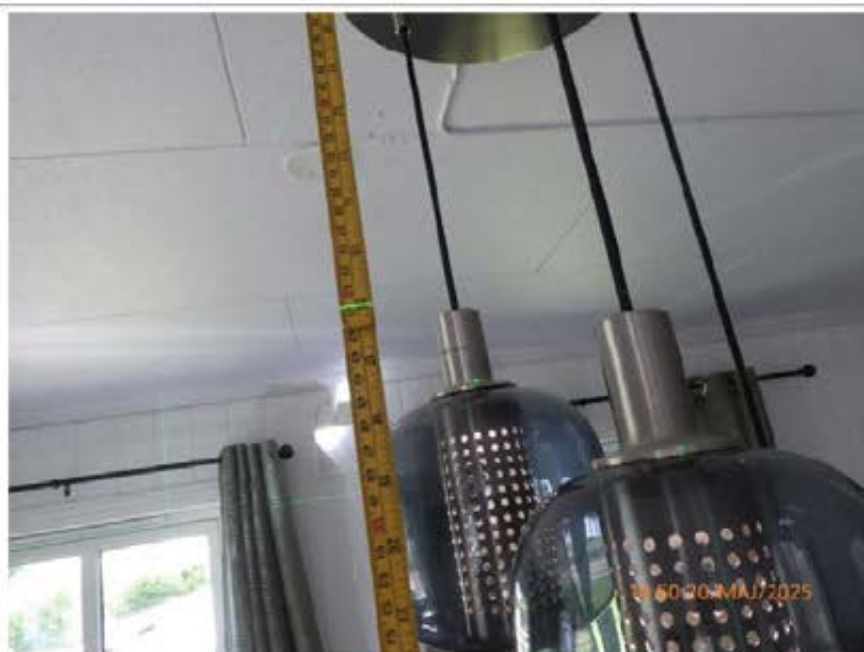
Lasermåling pr 2 meter 40,6 cm.

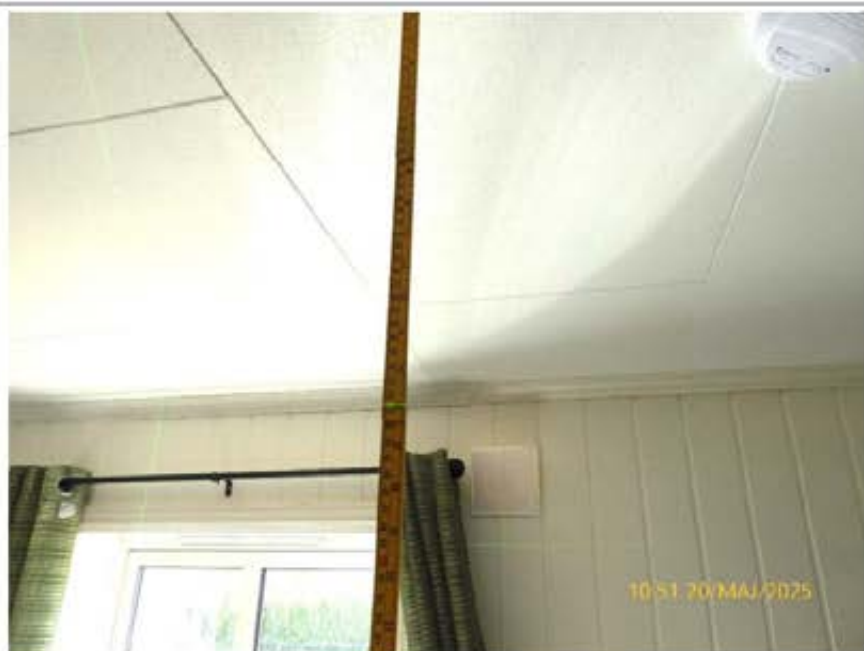
Lasermåling pr 2 meter 40,5 cm.

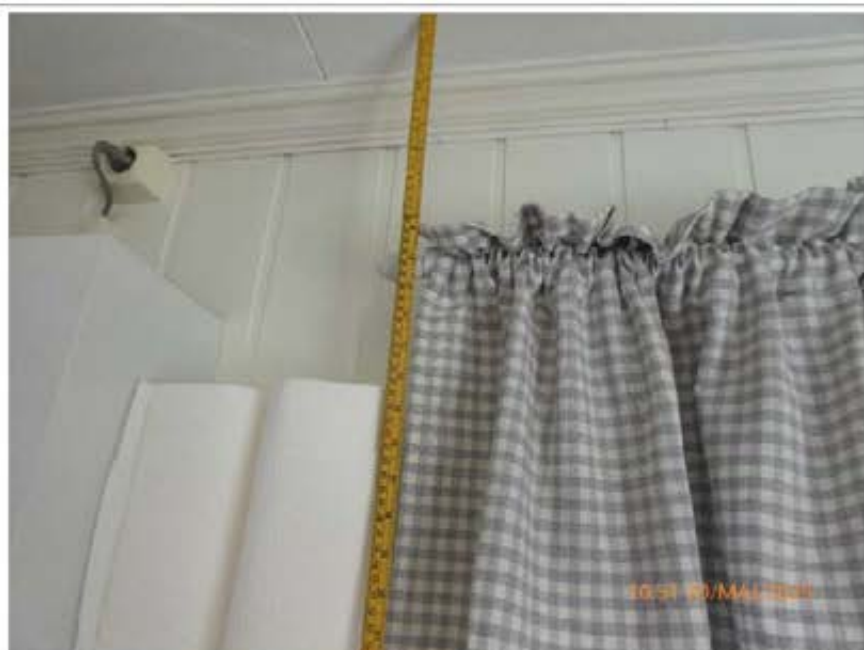
Lasermåling 1 etasje østvegg 42 cm.

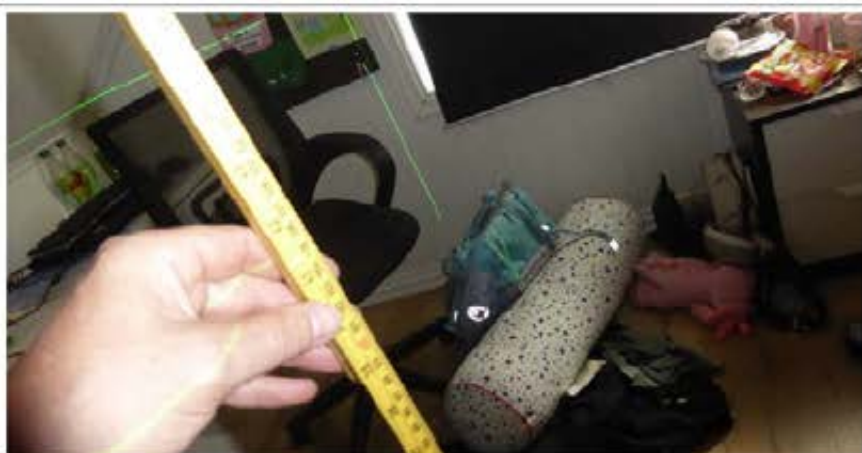
Lasermåling pr 2 meter 105 cm.

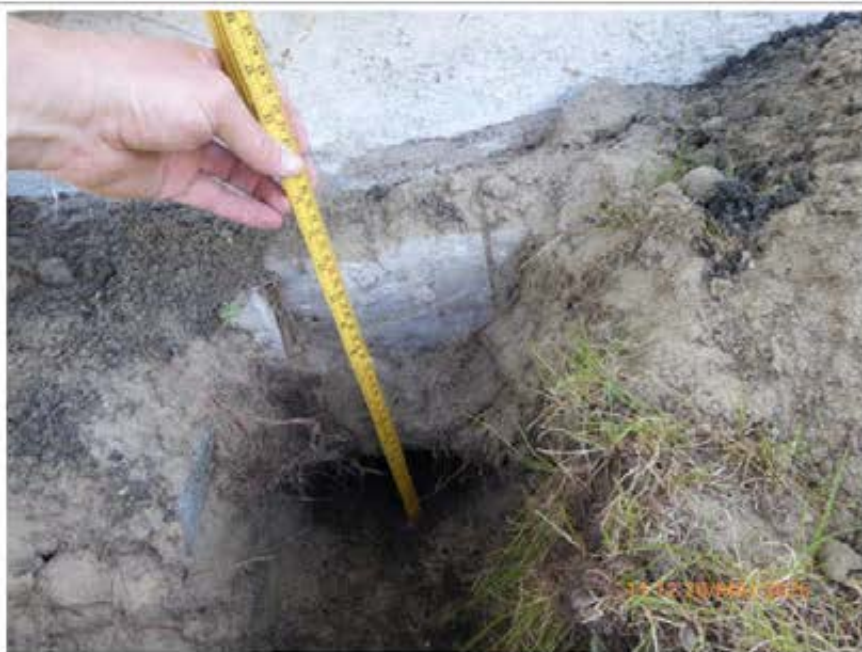
Ikke tegn til isolering på grunnmur mot vest. Det er gravd til under fundament ca 30 cm.

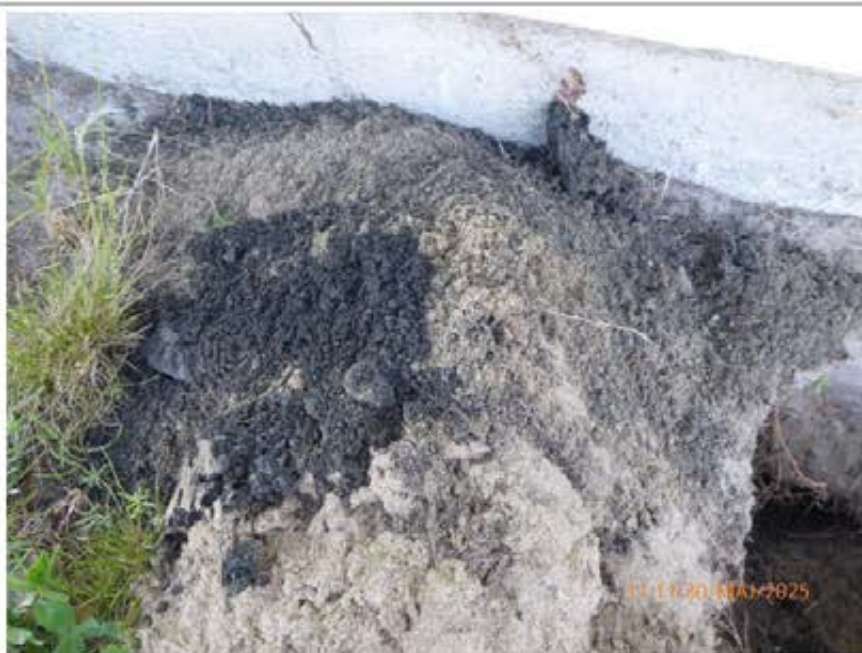
Oppgravde masser består av sand.

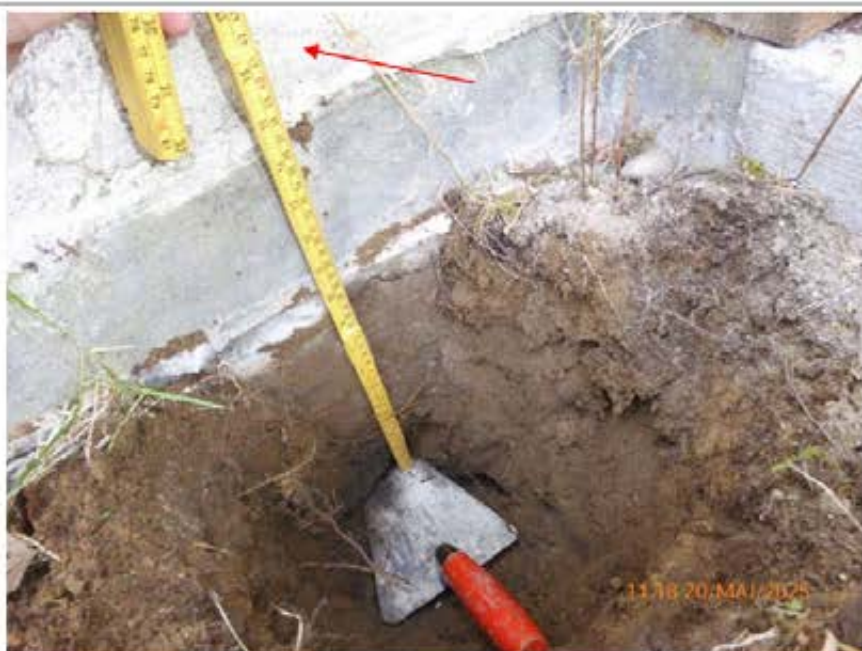
Ikke tegn til isolering på grunnmur mot nord. Det er gravd til under fundament ca 30 cm.

Pil markerer tegn til påstøp over gammelt gulv.

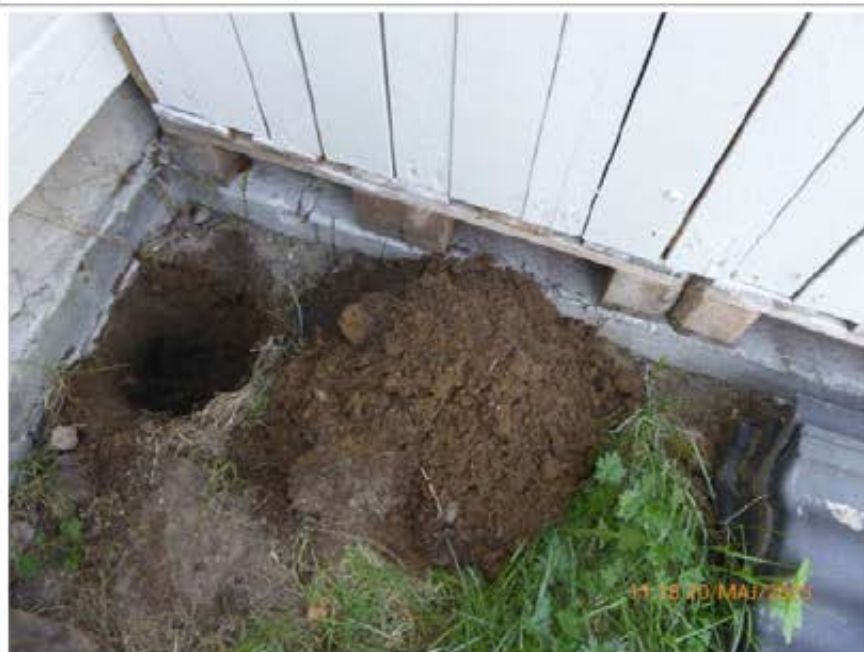
Oppgravde masser består av sand.

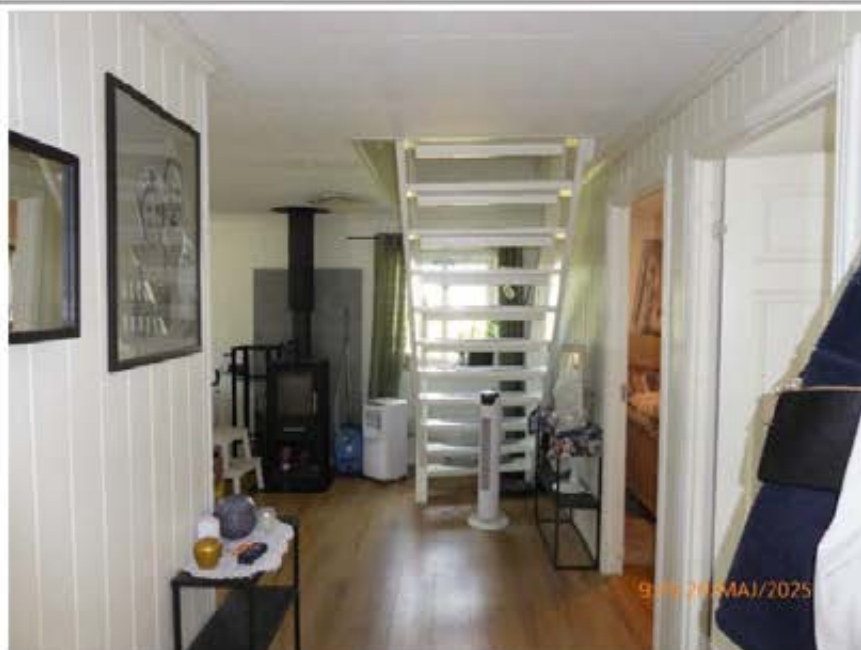
Målt takhøyde i gang/stue og 2 stk soverom er 2,35 meter.

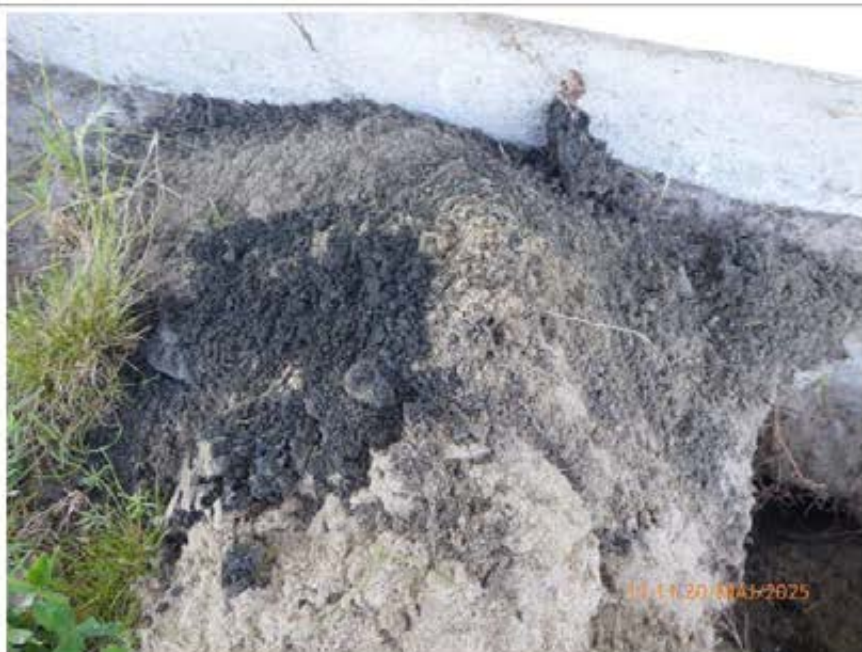
Oppgravde masser mot vest består av sand.

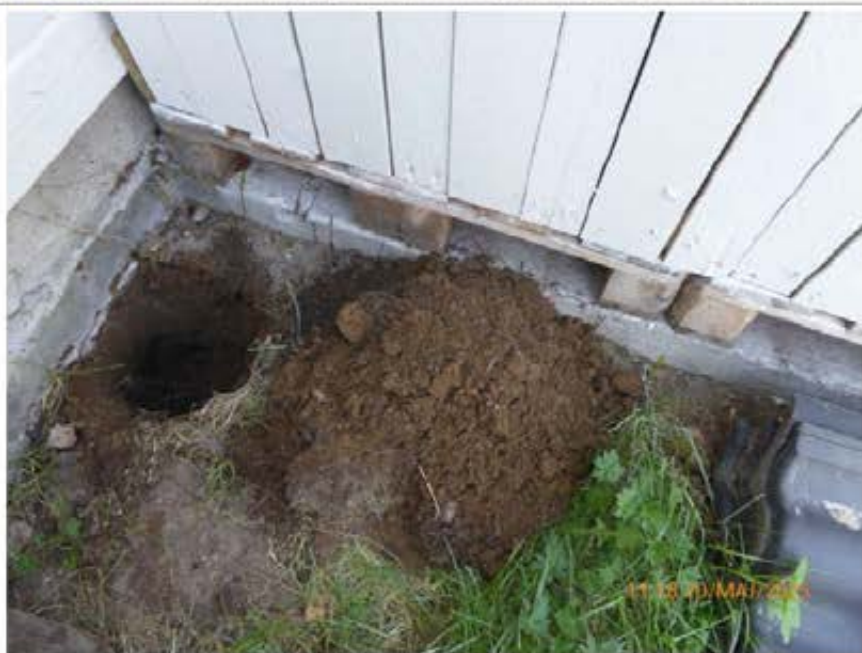
Oppgravde masser mot nord består av sand.

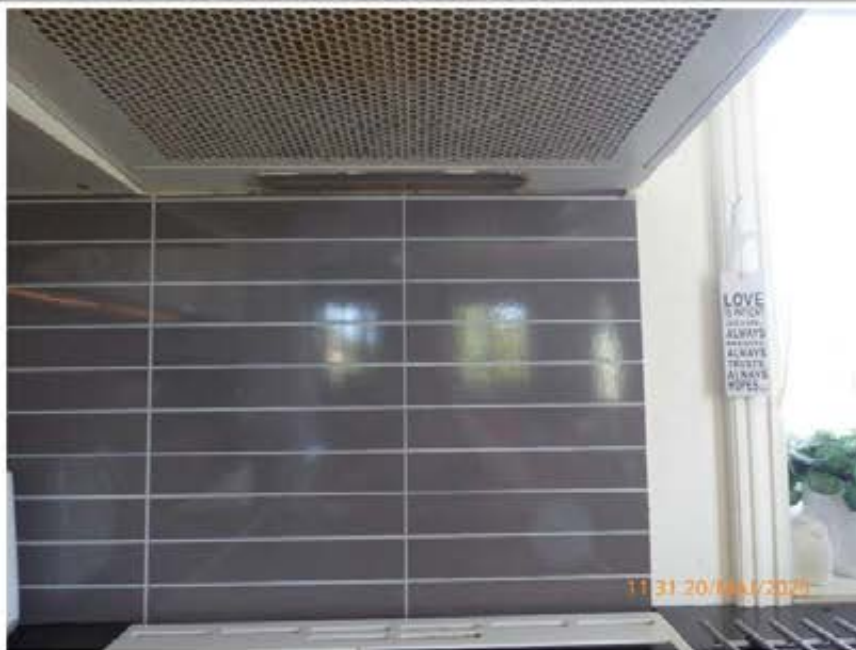
Ikke montert komfyrvakt på vegg over stekeovn.

Det er avvik iht. referansenivå, ref NEK 400.

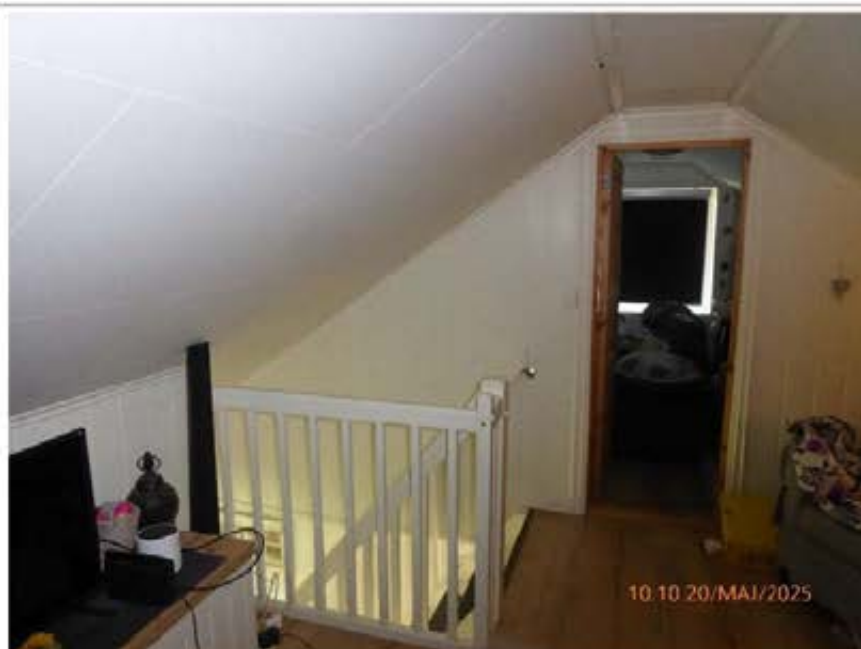
Trapp fra hovedetasje opp til loftstue.

Skråtak med slakere takvinkel enn vinkel på trapp.

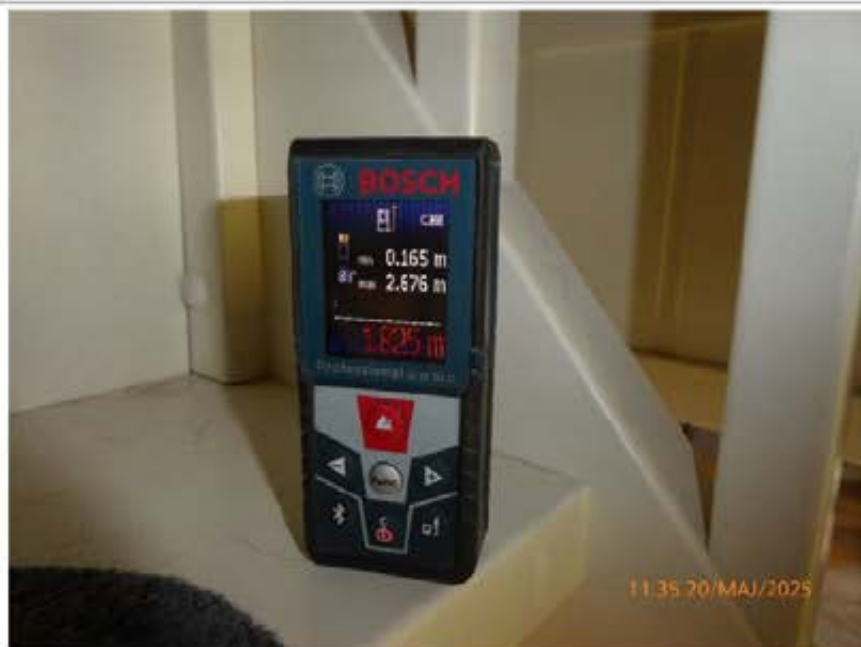
Ved lasermåling på nest øverste trinn er det ved ytterkant av trinn målt en høyde på 182.5 cm, noe som avviker fra krav i Tek 10/17. Veiledning til TEK 10 bokstav f omtaler at kravene er satt ut fra hensynet til sikker bruk og ut fra hensynet til forventet transport av møbler og utstyr.

Målt fri høyde fra nest øverste trappetrinn til oppunder skråtak er 1,825 meter.

Det er avvik iht. referansenivå. Ref krav til fri takhøyde i TEK 10/TEK 17.

Plasserte møbler viser at forventet transport av møbler og utstyr er ivaretatt. Vedr lav takhøyde kan dette opplyses via klistremerker «takhøyde under 2 meter» på de 2 øverste trinn samt klistremerker i tak i forkant av trapp ved gange ned. Da det blir opplyst om at takhøyde er under 2 meter, blir sikkerheten ivaretatt.

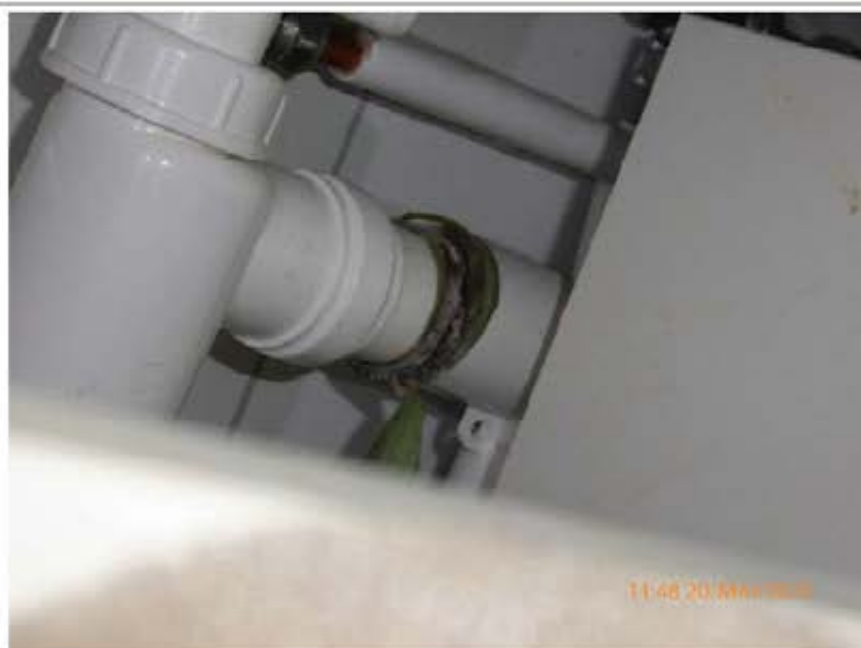
Ved åpning av øverste venstre skuff blir det synlig en rørskjøt som er forsøkt tettet. Avløpsrør er dårlig klamret. Kran åpnes for test av avløp, ingen synlige lekkasjer under testen.

Dårlig klamring av avløp.

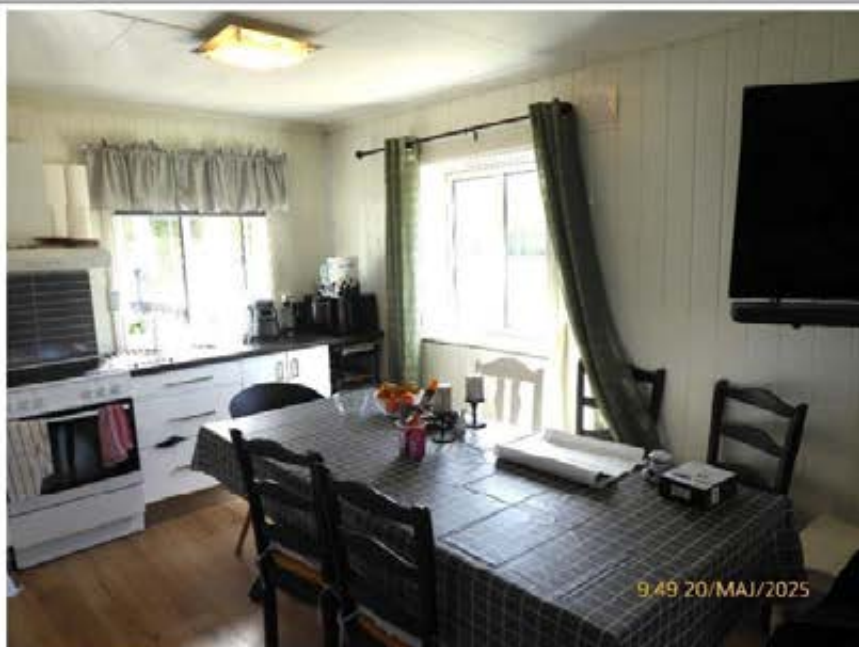
Ettermontert ventil på kjøkken.

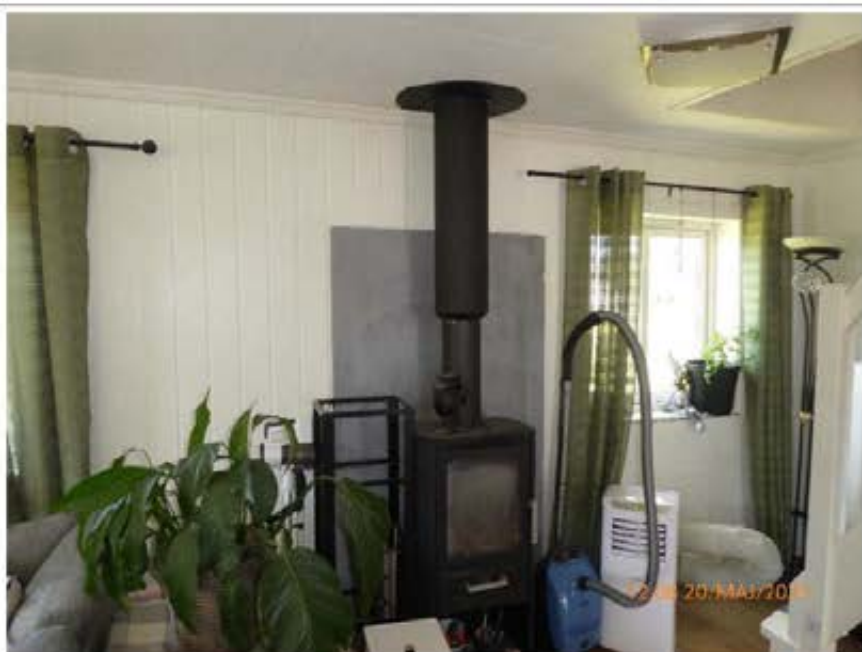
Vedovn i stue ettermontert av kjøper etter overtakelse.

Det er avvik iht. referansenivå. Ref TEK 10 §14-4

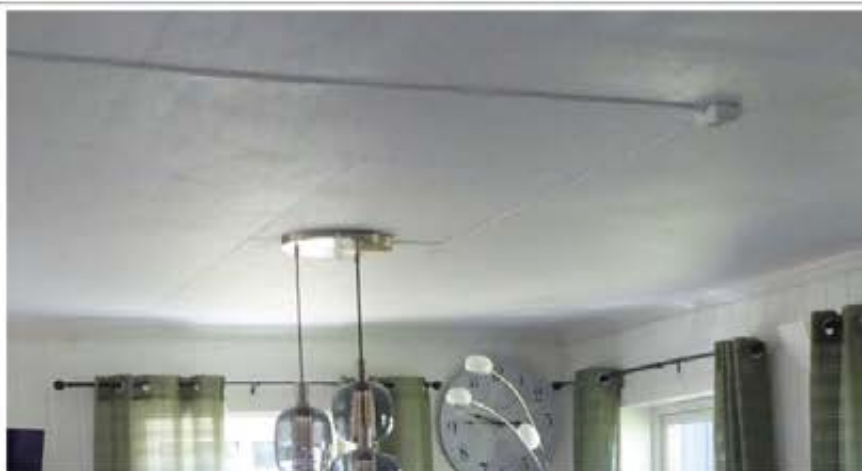
Isolasjon rundt ledning er synlig, og montasje er vurdert utført av ufaglært.

Taklampe stue er tilkoblet takboks.  
Ufaglært strømtilkobling.

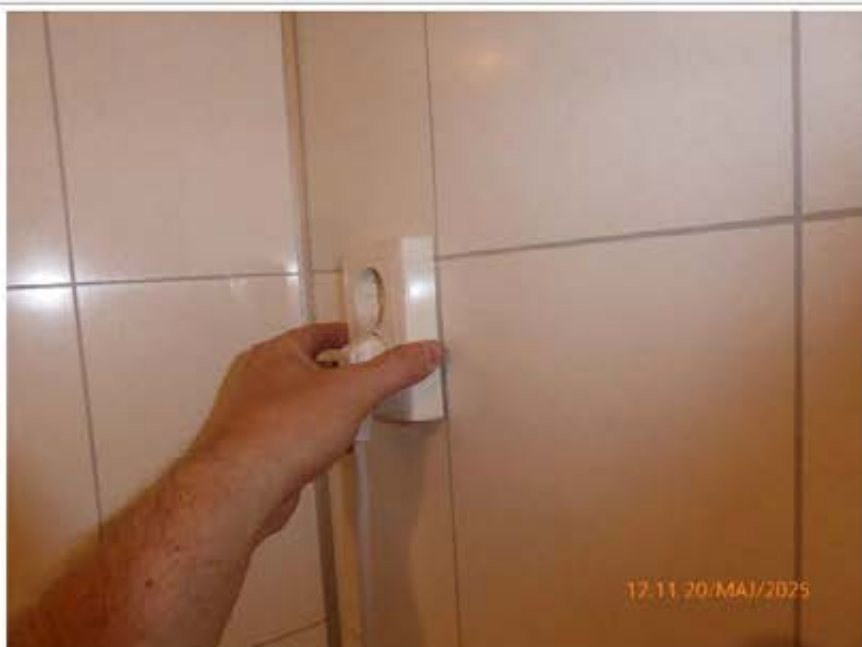
Strømkontakt til varmtvannsbereder  
på bad er løs.

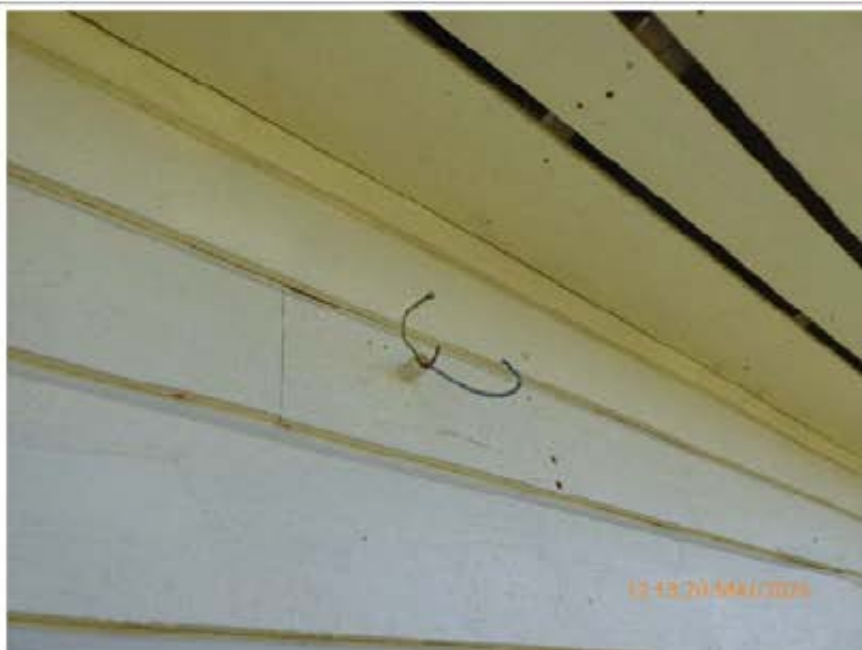
Utvendig strømledning på vestvegg  
er ikke sikret.

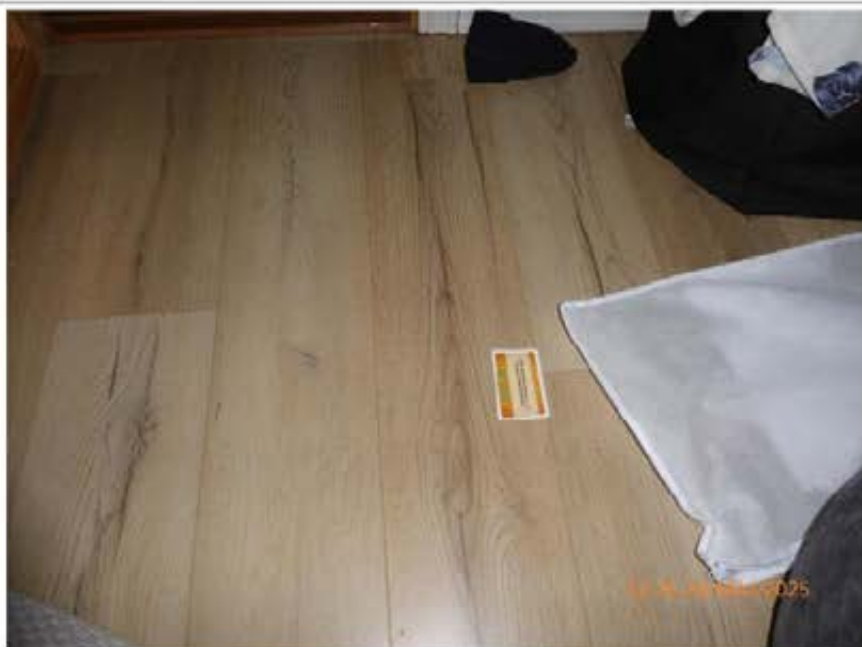
Laser viser takhøyde 1,9 meter.  
Punkt markert på gulv.

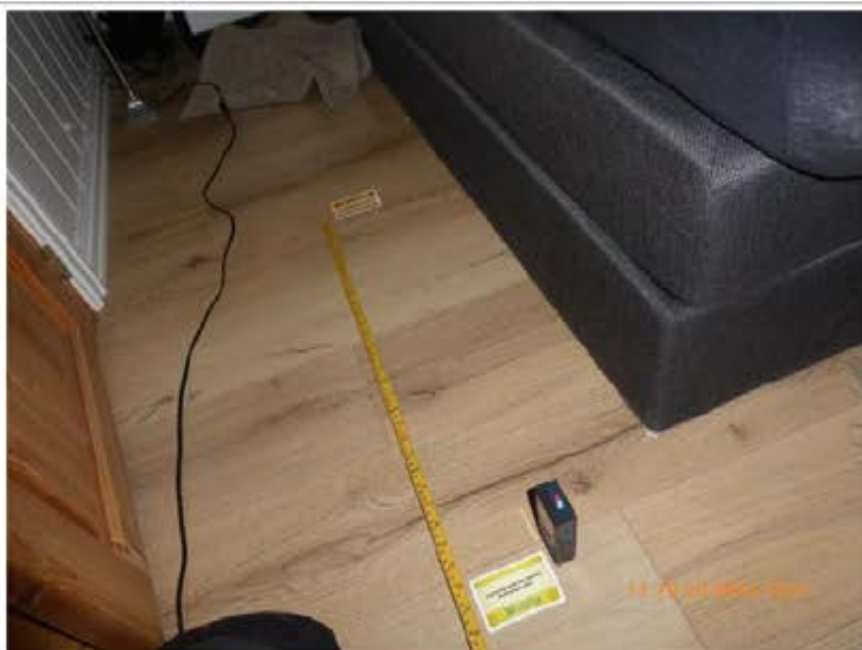
Målbart BRA for loft: 18  $\text{m}^2$ .

Avstand mellom markerte punkt er målt og lagt til 60 cm på hver side for utregning av areal.
