# Steigenveien 631. Bogøy

FLOTT FRITIDSBOLIG M/INNLAGT VANN OG STRØM PÅ SIRINES I STEIGEN NAUST

# Steigenveien 631

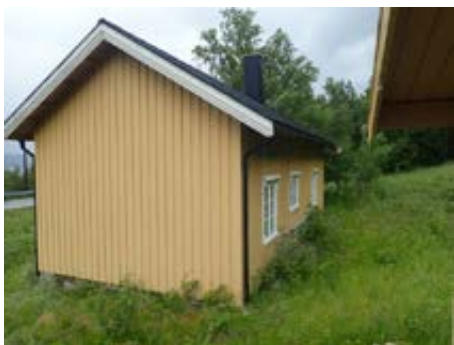
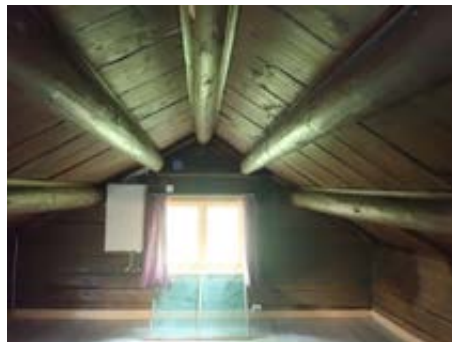
Loft med soverom med synlig tømmer på vegger og opprinnelig undertak av bord.

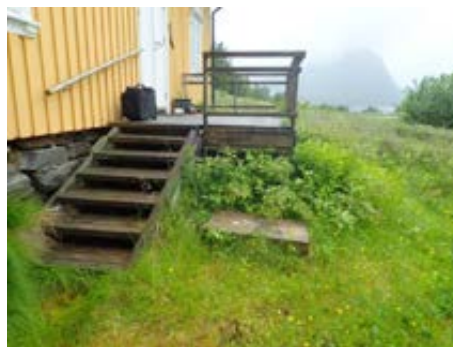
- Konsekvensen er at rekkverket ikke oppfyller dagens sikkerhetskrav, noe som kan medføre økt risiko for fallulykker, særlig for barn, samt behov for utbedring for å tilfredsstille gjeldende forskrifter.
- Åpninger i rekkverk må endres for å tilfredsstille dagens krav til sikkerhet.
- Konsekvensen er at rekkverket ikke gir tilstrekkelig fallsikring i henhold til dagens krav, noe som medfører økt risiko for fallulykker og behov for utbedring for å oppnå tilfredsstillende sikkerhet.
- Rekkverkshøyde må endres for å tilfredsstille dagens krav til sikkerhet.

Altan fremstår som værslitt. Bør rengjøres og overflatebehandles.

Treplatt/altan foran hovedinngang

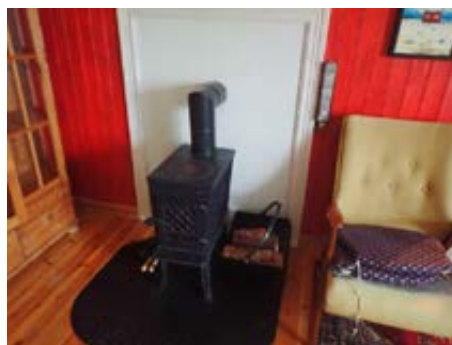
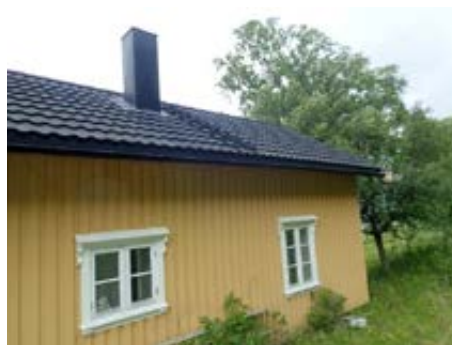
Heldekkende pipebeslag

- Under befaringen ble ikke feieluka befart. Regner med at den er på badet
- Det anbefales å montere ildfast plate under luker på pipe.

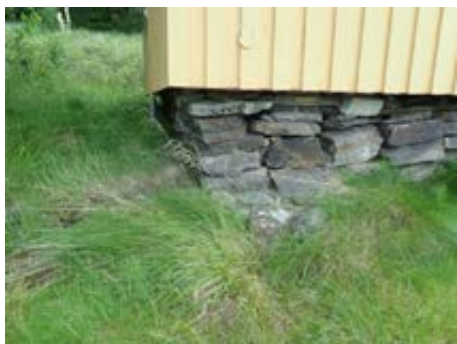
Natursteinsmur med god lufting

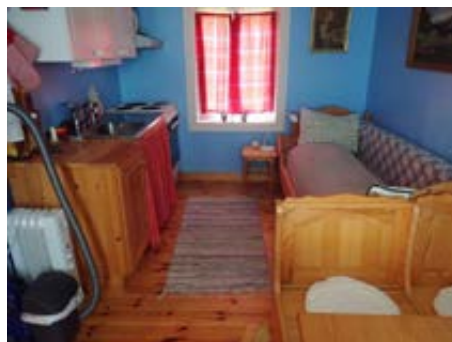
Kjøkkenet med enkel innredning.

- Det anbefales å etablere mekanisk avtrekk fra kokesonen som fører luft ut av boligen, eventuelt oppgradere ventilasjonsløsningen slik at tilfredsstillende avtrekk og luftutskifting oppnås.

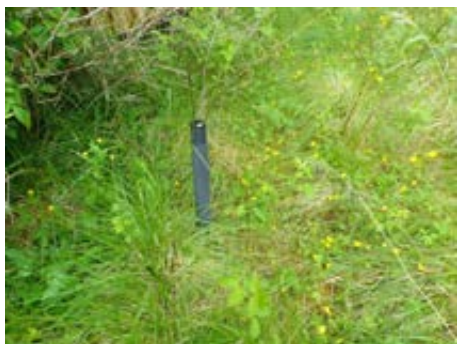
Utvendig stoppekran

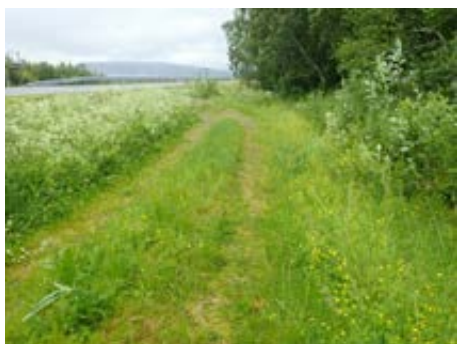
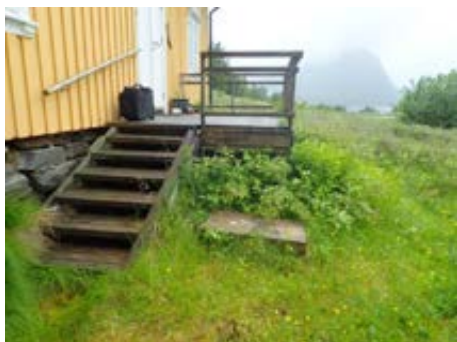
Gressgrodd rundt og ved boligen. Gressgrodd adkomstvei og biloppstillingsplass.

Gressgrodd tomt

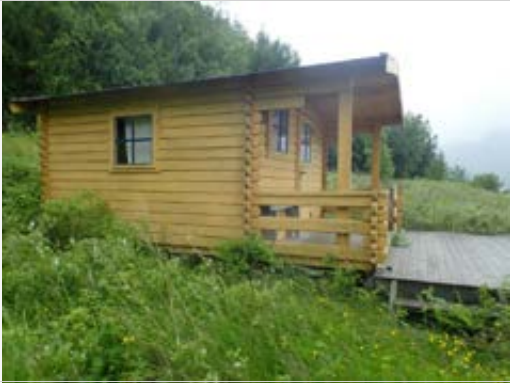
Boden er oppført i laftet bord over naturstein på terreng. Saltak tekket med papp. Ca 16 kvm stor terrasse er etablert foran inngang til boden. Det er tildels store skjevheter i konstruksjon pga. både setning i terreng og teleskader. Boden er bardunert.

Boden fremstår med manglende vedlikehold - værslitt og trenger overflatebehandling. Det kan forekomme råteskader.
