# Vatnevegen 5

FOSNAVÅG

Befaringsdato: 30.09.2025

# Tilstandsrapport

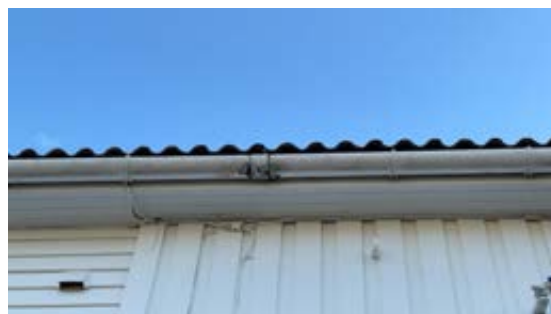
Tegn til utetthet i takrenneskjøt

Det bør utbedres deformasjoner og utettheter ved takrenneskjøter for å hindre vannlekkasjer og følgeskader på bygningen.

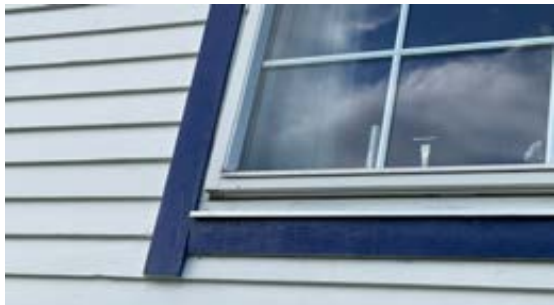
Stedvis værslitasje

- Det må påregnes noe vedlikehold og at enkelte vinduer må skiftes ut.
- Vinduer med punkterte/sprukne glass må påregnes skiftes ut, enten hele vinduet eller kun selve glassene.

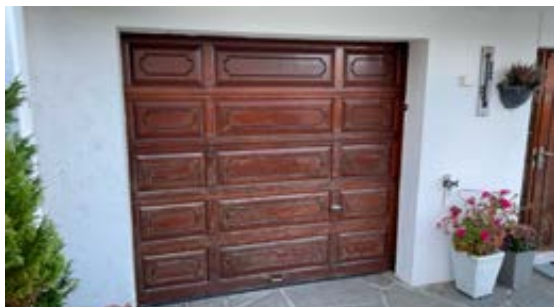
Port nord

Garasjeportene fremstår som værslitte, gjelder spesielt port sør. Sørporten har punktråte i nedre del av omrammingen. Det er registrert rustdannelse på metalleder.

Garasjeportene bør vedlikeholdes og skader utbedres, inkludert utskifting eller reparasjon av råteskadet treverk og behandling av rust på metalleder. Dersom tiltak ikke gjennomføres, kan det føre til ytterligere forringelse, redusert funksjon og økt risiko for kostbare reparasjoner eller utskifting.

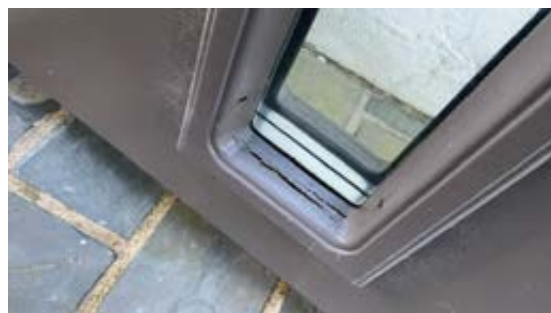
Dør er værutsatt, tegn til posning

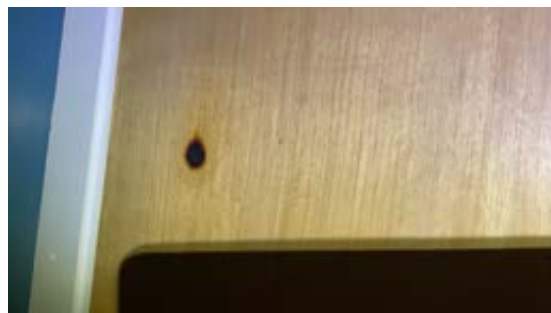
Dørblad i underetasje

Kostnadsestimat gjelder utbedring eller skifte av enkelte dørblad. Skifte av dør til fyrrom ikke regna med.
