# Kråkhaugvegen 19

FINNØYA | HARØY

Enebolig med idyllisk og sjønær beliggenhet på Finnøy | 3 sov | 2 bad | kinorom

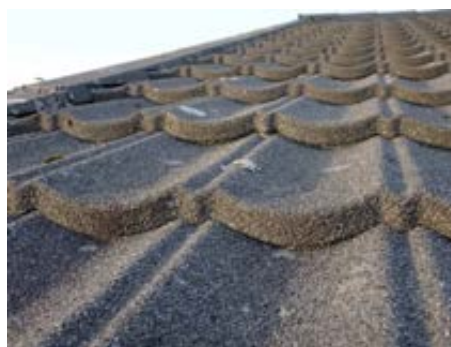
Takside sør lite mose

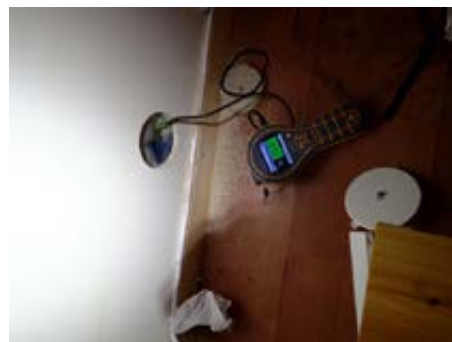
Det er på grunnmuren i denne boligen benyttet asfaltpapp på innsiden av grunnmur. Asfaltpapp er ikke tilstrekkelig diffusjonsåpen, noe som kan føre til at fukt fra grunnmuren trekker videre inn i veggkonstruksjonen og utlektingen.

Målt 16,8 % i bunnsvill

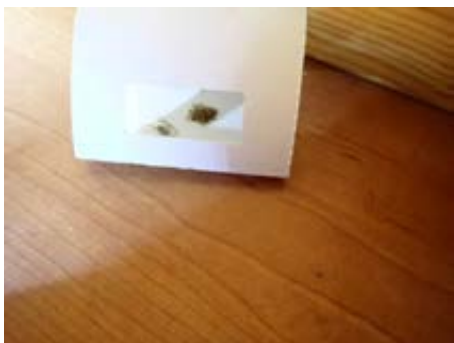
Felle med åte - ett funn

Om tiltak ikke har tatt bort alt så må ytterligere tiltak vurderes. Situasjonen må overvåkes.

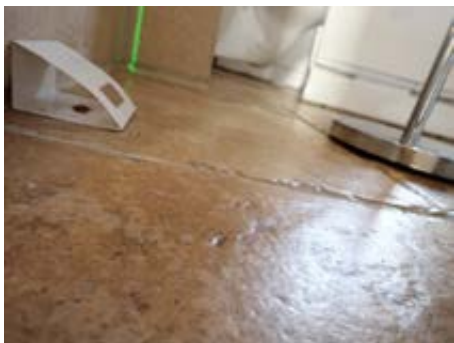
Felle bad 1 etg ingen funn
