# Vestre Olsvikveg 32

Enebolig med fin utsikt | Gode solforhold |  
Opparbeidet uteområde | Fint boligområde

Adresse	Vestre Olsvikveg 32 6019 ÅLESUND
Prisantydning	Kr 4 290 000,-
Omkostninger	Kr 126 240,-
Totalpris	Kr 4 416 240,-
BRA-i/BRA Total	149/254 m <sup>2</sup>
Eierform	Eiet
Boligtype	Enebolig
Byggeår	1952
Soverom	4
Etasje	3

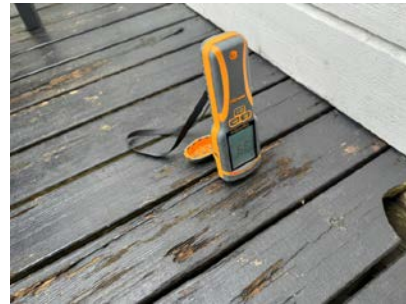
Avvik: · Det er påvist råteskader i konstruksjonen til overbygget på balkongen og i tredekket (TG 3).

Dekke balkong
