# Ch D Kohmannsvei 2 Rognan

# Ch D Kohmanns vei 2

## Oppussingsobjekt

# Tilstandsrapport

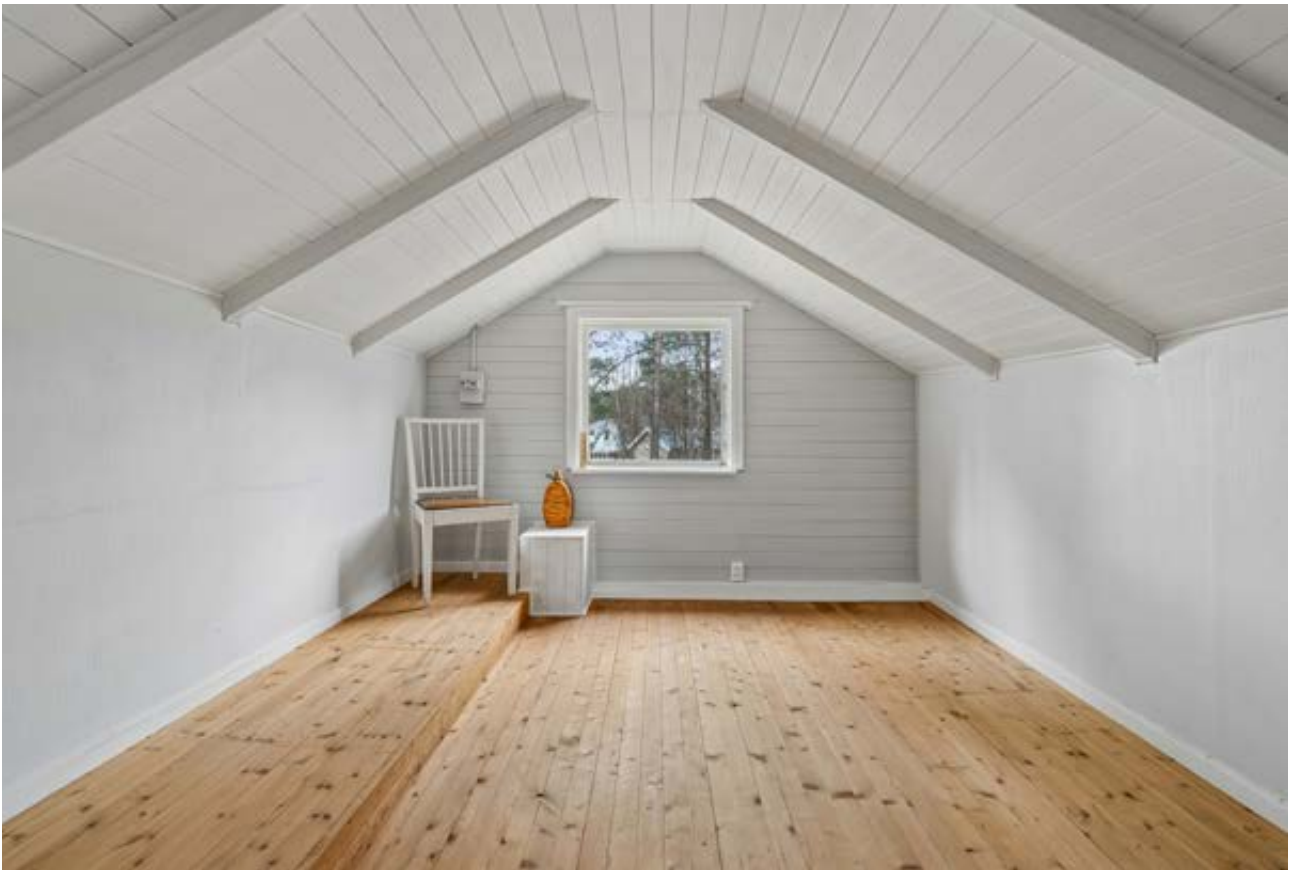
Soverom på loft- ikke godkjent som beboelsesrom

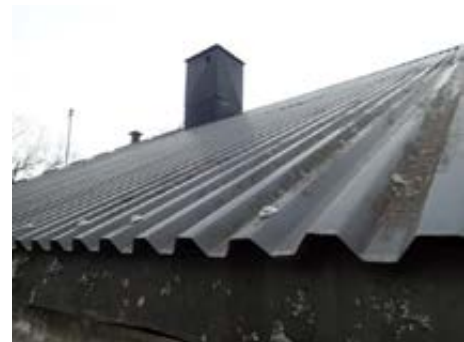
Takplater i aluminium har en forventet levetid på ca. 30 til 50 år, avhengig av overflatebehandling, klima og montering.

Anbefalte tiltak: Taktekkingen inkl. undertakspapp må påregnes omlagt innen de nærmeste år.

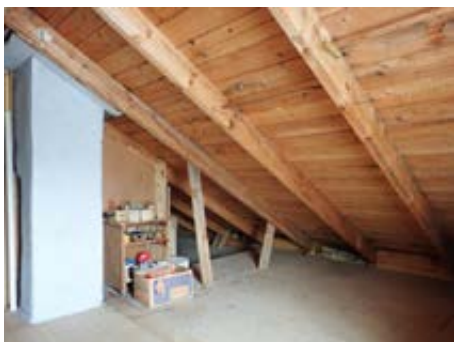
Det er påvist fuktskjolder/skader i takkonstruksjonen.

Stedvis noe fuktmerker i trobordene.

Sperrer med taktro

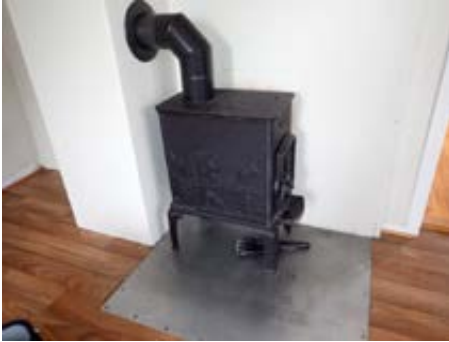
Ovn for fast brensel

Ovnen bør flyttes lengre fra brannmur.

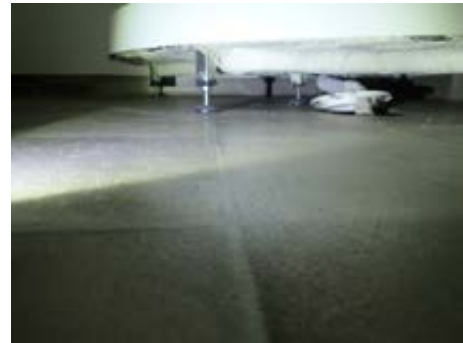
- Det er mulighet for at det kan forekomme vannlekkasje på våtrommet hvor vann ikke vil gå til sluk.
- Det er påvist at høydeforskjell fra topp slukrist til gulv/synlig topp membran ved dørterskel er mindre enn 25 mm.
- Det er påvist avvik i fallforhold til sluk i forhold til krav i forskrift på byggetidspunktet.

Flatt gulv

- Det bør etableres avrenning inn til sluk for hele våtrommet.
- Det må foretas utbedring av fallforhold.
- Et bad med manglende/reduert fall til sluk blir mindre funksjonelt og sikkert for brukeren. Dette kan medføre stående vann på gulvet, vann som ikke ledes effektivt til sluket, økt risiko for at vann renner ut av rommet og redusert sklisikkerhet på gulvet.

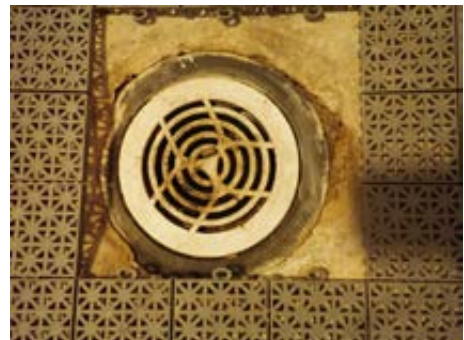
Det er plastsluk. Betonggulv.

Sluk

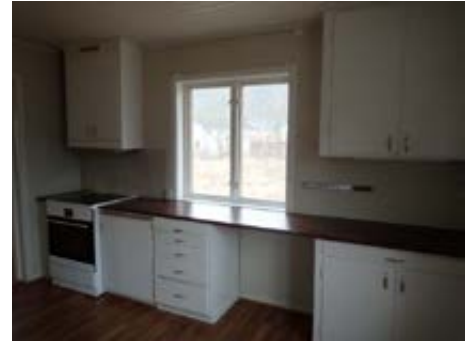
- Det er påvist skader/fuktskjolder i kjøkkengulvet.

Fuktskjolder i rom hvor oppvaskmaskin har stått

Kjøkken

Fuktskjolder i gulv under oppvaskmaskin

Ingen spesielle tiltak synes å være nødvendig.

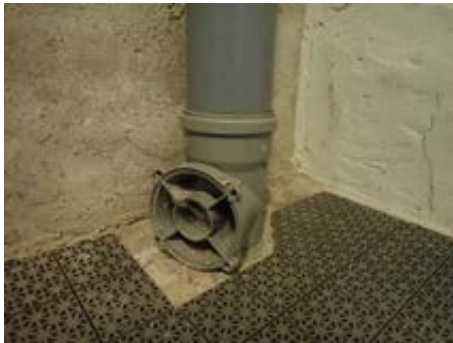
Stakeluke

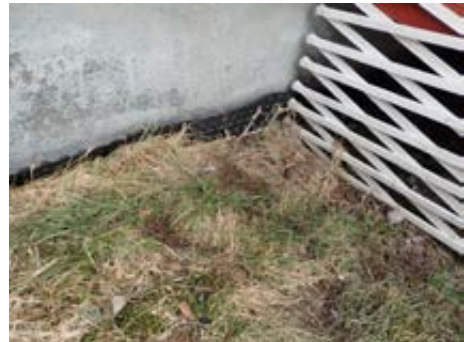
På grunn av byggeår er det i dette tilfelle en generell betraktning at både eventuell utvendig fuksikring og drenering har en relativt høy slitasjegrade og utbedring/utskifting bør påregnes.

Mindre del av vorte papp er registrert uten overgangs list til grunnmuren.

- Fuksikring av muren må etableres inkl. klemlist.

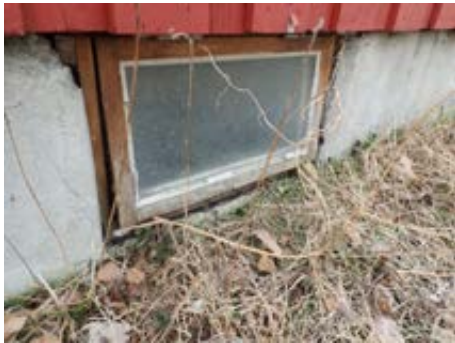
Lav høyde fra terreng til vindu

Det anbefales terrengjustering for å få riktig fall langs grunnmuren. Ideelt bør det i en avstand på ca. 3 meter være god helning vekk fra husets grunnmur.

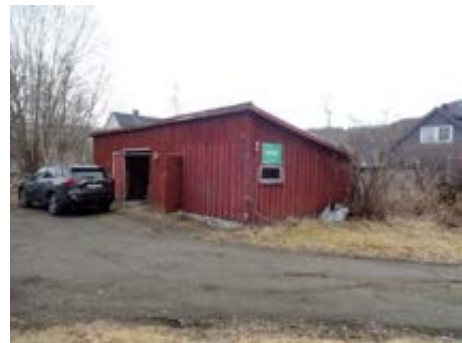
Uthus

Ingen spesielle tiltak utover god dialog med nabo.

Ved oppføring av ny garasje/uthus - rives den gamle.

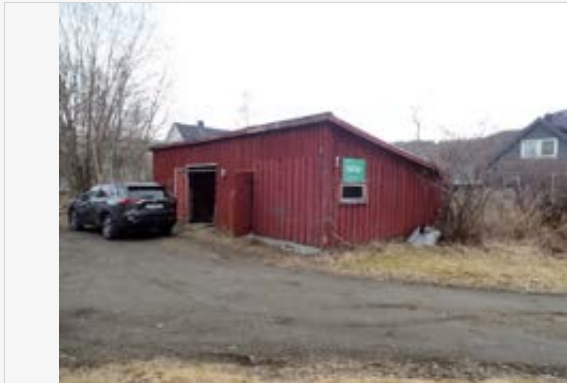
## Garasje/Uthus

Stående bordkledning - stedvis mue råteskadet - spesielt i nedre kant.

Uthuset fremstår med spredte råteskader og med mangelfull vedlikeholdt.

Råteskadet vinduer med sprekker i glass.
