# Stordalsvegen 528

Befaringsdato: 10.09.2025

Rapportdato: 11.09.2025

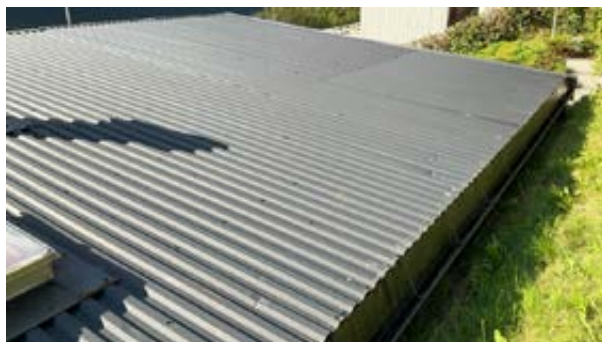
### TG 2 Nedløp og beslag

Renner og nedløp er i metall fra forskjellige tidsepoker endel fra 1999, nedløpsrør er ført ned i rør, ukjent videre rørsystem. Det er stigetrinn for feier mot nord og snøfangere mot sør. På tak ble beslag og takrenner fornyet i 1999/2000, og ved vinduer er beslag fra tidspunkt vinduene ble skiftet.

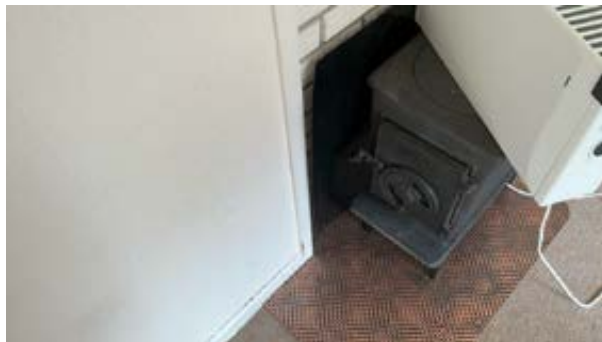
## TG 2 Rom Under Terreng

- Det er påvist indikasjoner på noe fuktgjennomtrengning inn i kjellermur. Fuktkvotemåling (vekt%) i konstruksjonen ble målt til 16–17 % i platene ved hulltakingen. Dette anses ikke som unormalt. Ved hulltakingen ble det påvist bruk av isopor, noe som ikke er en brannteknisk godkjent løsning. Dette medfører også at det ikke er mulig å foreta fuktmålinger inne i vegg.

I bakre deler av kjelleren er det påvist saltutslag på mur som følge av fuktighet i muren. Det er også registrert fuktskader i enkelte trevegger mellom bodene i bakre deler.

Det bør gjennomføres ytterligere undersøkelser for å kartlegge omfanget av fuktinntrengning og eventuelle skjulte skader i konstruksjonen.

Det anbefales å overvåke fuktnivået jevnlig for å avdekke eventuell utvikling over tid, samt vurdere tiltak for å redusere fuktbelastningen mot grunnmur.

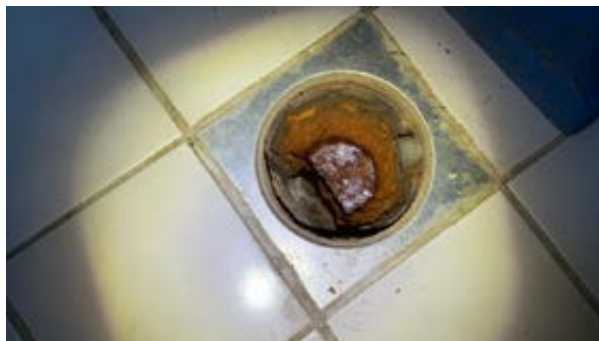
### 1.ETASJE > VASKEROM

Sluk vaskerom

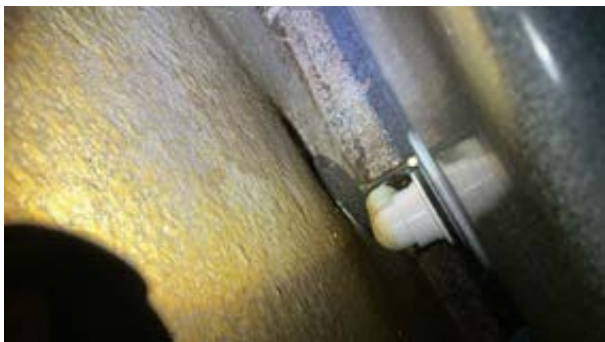
UNDERETASJE > BAD U ETG

Sluk under kabinett i dusj

- Det må påregnes lokal utbedring/utskiftning.

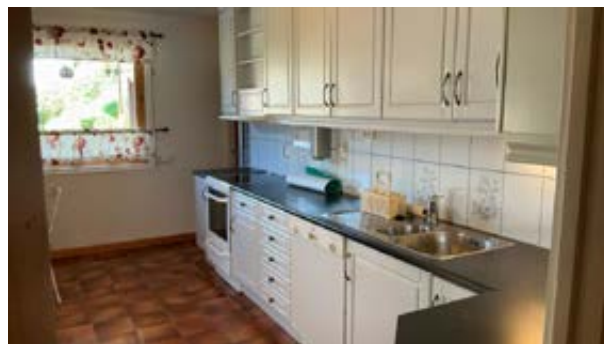
1.ETASJE > KJØKKEN 1.ETASJE

Oversikt kjøkken hovedetasje

- Det er påregnelig med utskiftning/utbedringer av kjøkkeninnredningen.

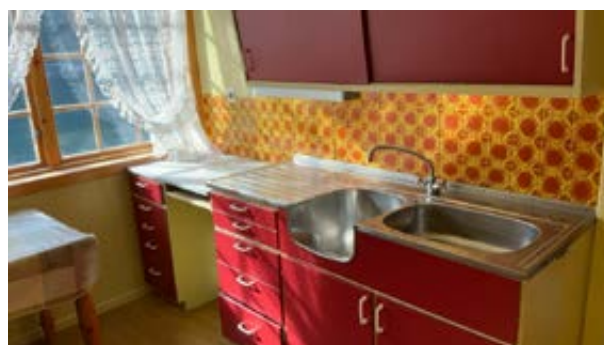
UNDERETASJE > KJØKKEN U ETG

Kjøkken i underetasje
