Wessels gate 20

Hel tomannsbolig med 2 leiligheter på ca. 80 kvm hver | Renoveringsbehov | Garasje

Befaringsdato: 11.02.2026

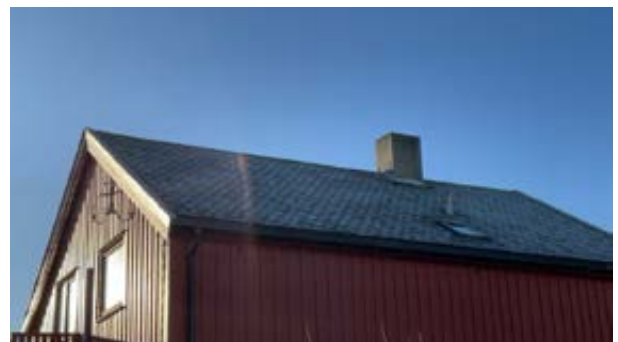
Manglende takstige for feier.

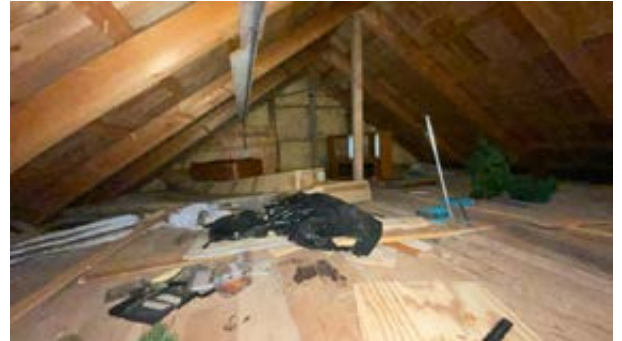
Kaldloft.

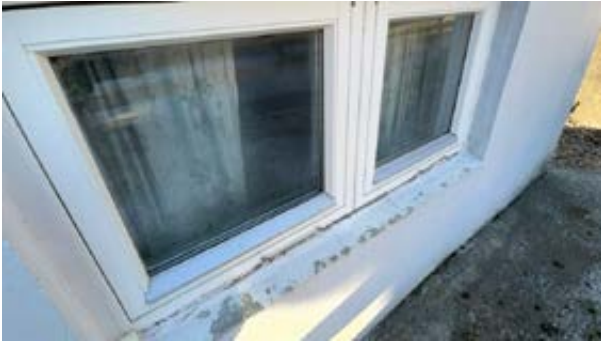
Punktert glass.

- Vinduer må justeres.
- Det må påregnes noe vedlikehold og at enkelte vinduer må skiftes ut.
- Vinduer med punkterte/sprukne glass må påregnes skiftes ut, enten hele vinduet eller kun selve glassene.

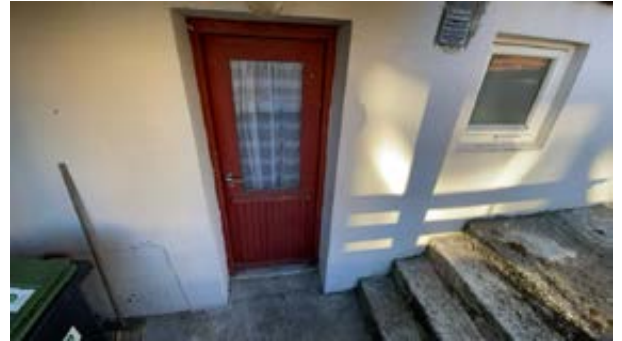
Felles biingangsdør.

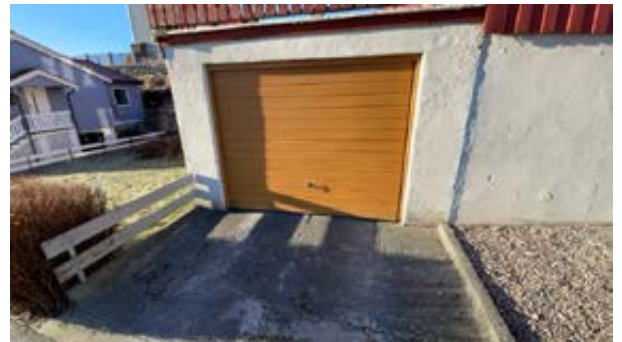
Garasjeport.

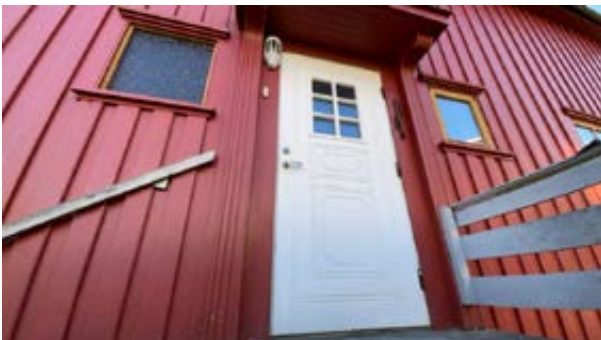
- Det er påvist avvik rundt innsettsdetaljer.
- Det er påvist dører med punkterte eller sprukne glassruter.
- Det er påvist dører som er vanskelig å åpne eller lukke.

Felles inngangsdør.

- Dører med punkterte/sprukne glass må påregnes skiftes ut, enten hele døren eller kun selve glassene.
- Dører må justeres.

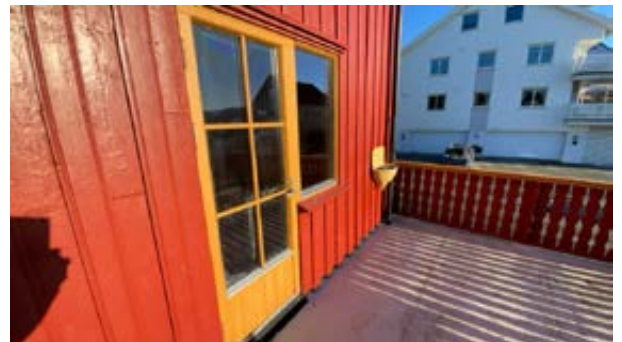
Balkongdør.

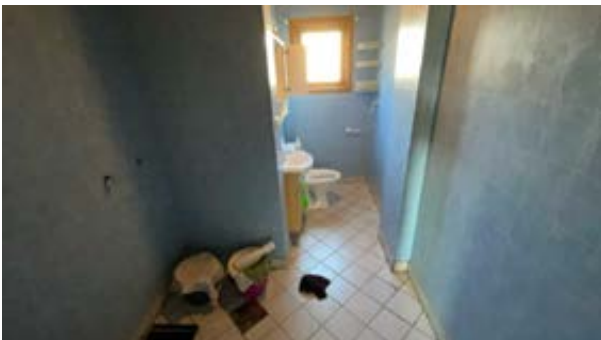
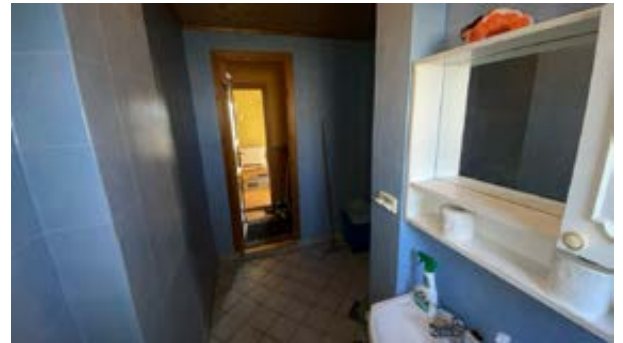
Bad 1. Etasje.

Aktuell byggeforskrift er byggeforskrifter fra før 1997. Dokumentasjon: ingen dokumentasjon.
Flis på gulv/sokkel med termostatstyrte varmekabler, baderomspalter på vegger og ubehandlet trepanel i tak.
Plastsluk i gulv.
Innredning med underskap, slette fronter og heldekkende vask med ett-greps armatur.
Frittstående toalett og opplegg for dusjarmatur på vegg. Fuktskade i skap under vask.
Naturlig ventilasjon, men manglende tilluft.
TG3 settes grunnet alder/tilstand og manglende dokumentasjon.

- Våtrommet må totalrenoveres. Alle forhold med tettesjikt, våtsone, sluk m.m. må dokumenteres.

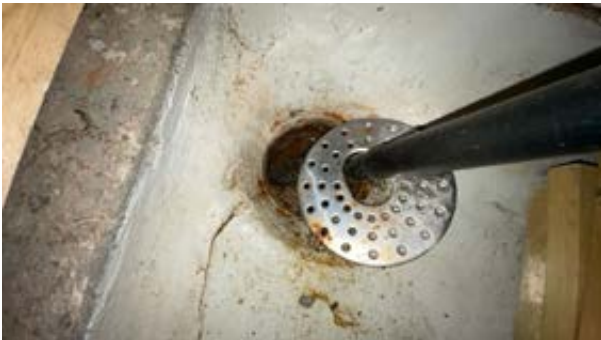
Støpejernssluk.

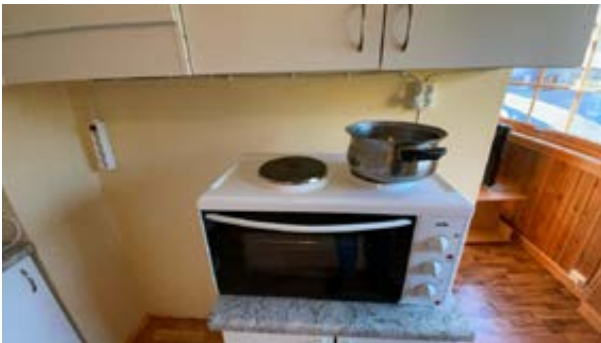
- Det er registrert avvik med avtrekk.

Manglende ventilator.

Ventilator må monteres (mangler).

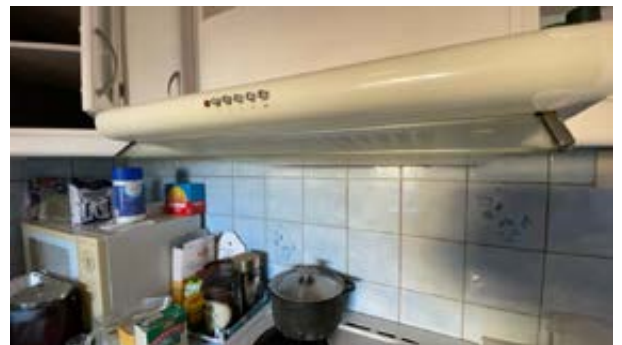
- Det er avvik:
Lys fungerer ikke ved dagens befaring.

Ventilator, defekt belysning.

- Tiltak:
Skifting av lyskilde må påregnes.

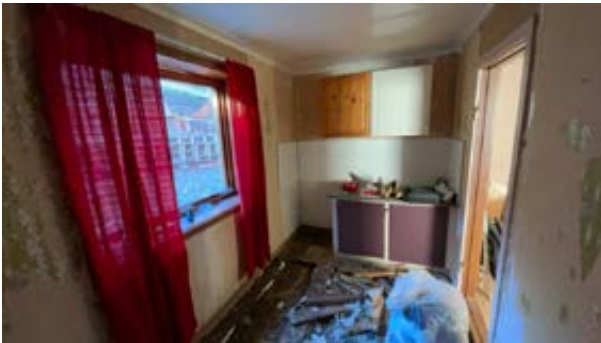
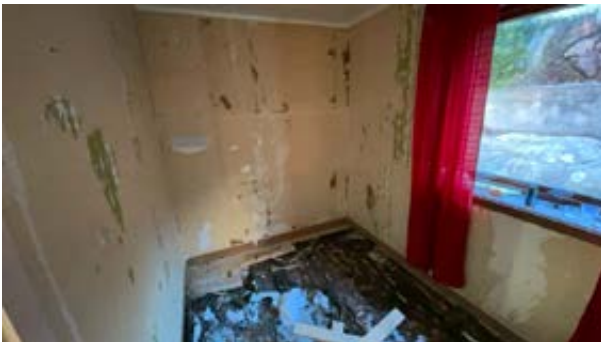
- Det er påvist skader/fuktskjolder i kjøkkengulvet.
Fuktskade på gulv, delvis revet/sanert, men ikke tilbakeført.

- De påviste skader må utbedres.
Nytt gulv må påregnes.

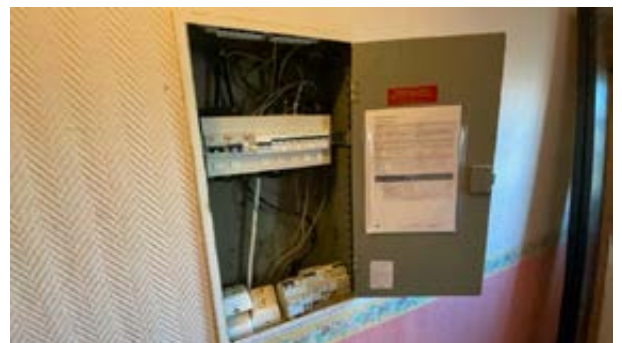
El-skap 1. Etasje.

Utførende takstingeniør er ikke fagutdannet innen elektro, og anbefaler generelt en gjennomgang av autorisert El. takstmann/autorisert el. installatør for det elektriske anlegget i boligen.

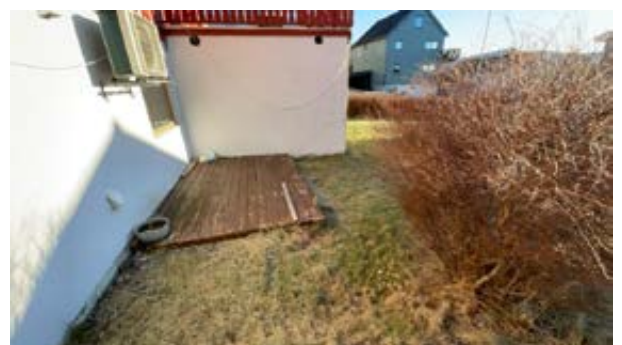
Eiendommen ligger i generelt skrått terreng. Ukjent fallforhold på grunnfjell under bakkenivå.

Fall fra bygning mot syd.

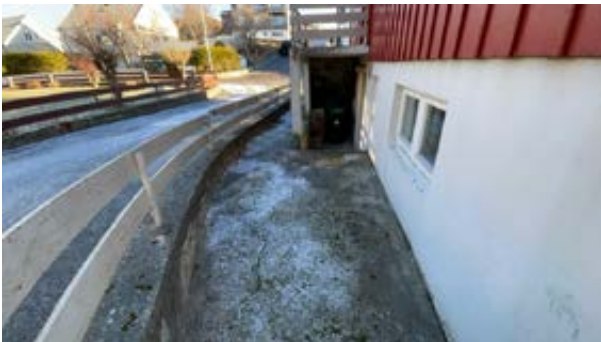
Støpt dekke mor nord.
