# Veddevegen 38

LANGEVÅG

**Svært innholdsrik enebolig med stor tomt, dobbel garasje, utsikt og plassering et steinkast fra skole.**

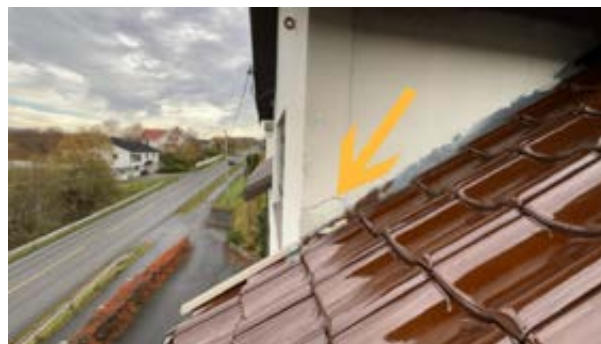
Det er observert hull i nedre del av blybeslag

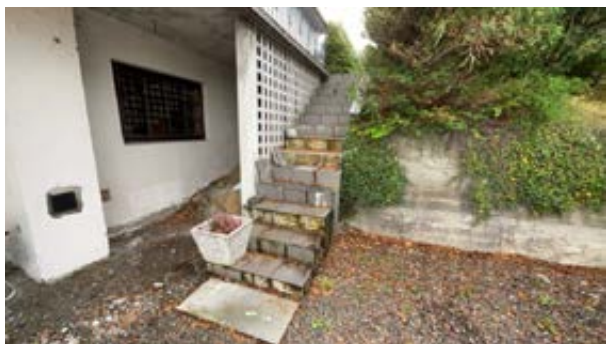
- Det er ikke montert rekkverk.
- Betongtrapp har mindre sprekker/skader
- Det er løse fliser i trappen.

Mangler rekkverk

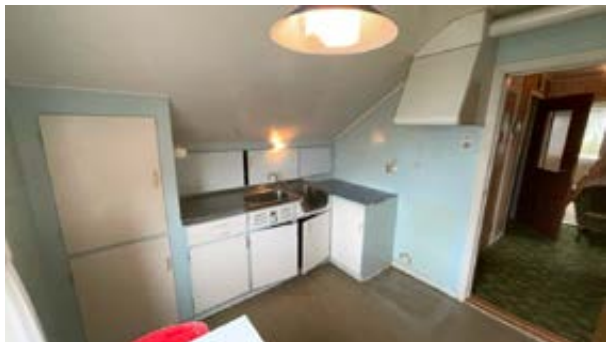
Kjøkkenet er av enkel standard.

- Det er påregnelig med utskiftning/utbedringer av kjøkkeninnredningen.
