# Saltkjelen 8

Årsund | Innholdsrik fritidseiendom med naust, båt plass og fantastisk sjøutsikt | 4 soverom | Garasje

Befaringsdato: 06.02.2026

Rapportdato: 18.02.2026

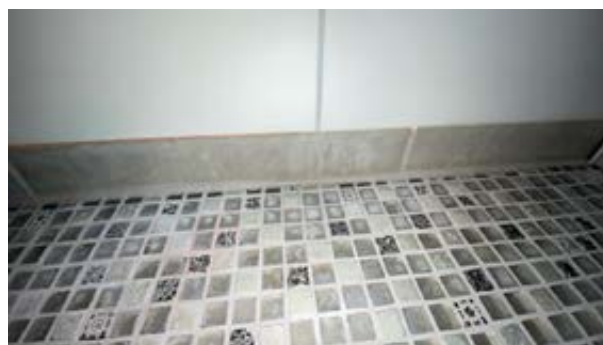
Mangler bunnlist i aluminium i henhold til monteringsanvisning for produktet.

Men fuget med silikon mellom sokkellist og bunn baderomsplate.

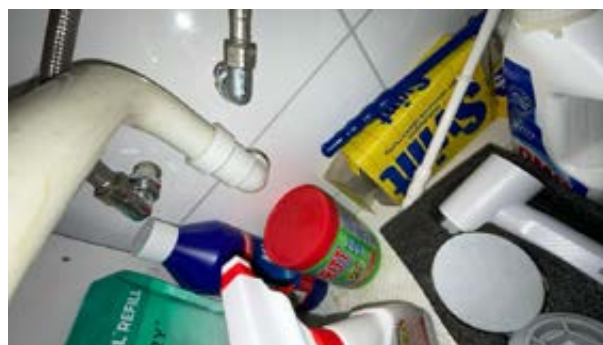
Manglende tetting av kuttkant ved rørgjennomføringer under vask.

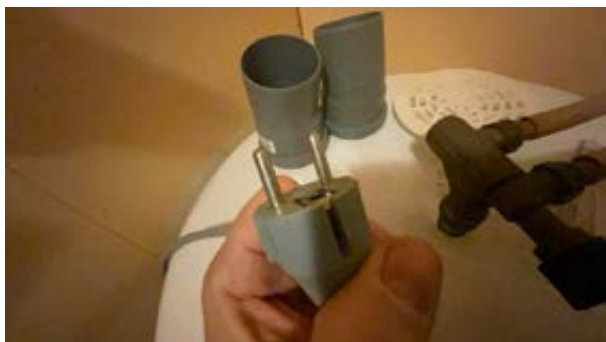
Ingen svimerker på støpsel ved dagens befarings.

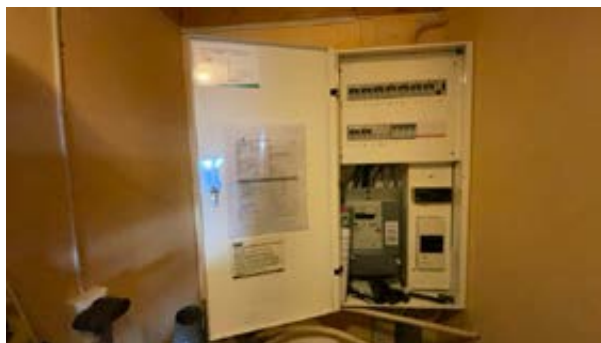
Sikringsskap plassert i innvendig bod med jordfeilbryter

Utførende takstingeniør er ikke fagutdannet innen elektro, og anbefaler generelt en gjennomgang av autorisert El. takstmann/autorisert el. installatør for det elektriske anlegget i boligen.
